# 감정연구 보고서(추가 감정)

| LOT. | 2401-LCO강릉-033강릉-005-PBS005R2 |

## 분석 자료의 정합성과 타당성 검토

- 사건 번호 : 2023 가합 30051 손해배상(자)
- 원 고 : 최애숙 외 2명
- 피 고 : KG모빌리티 주식회사

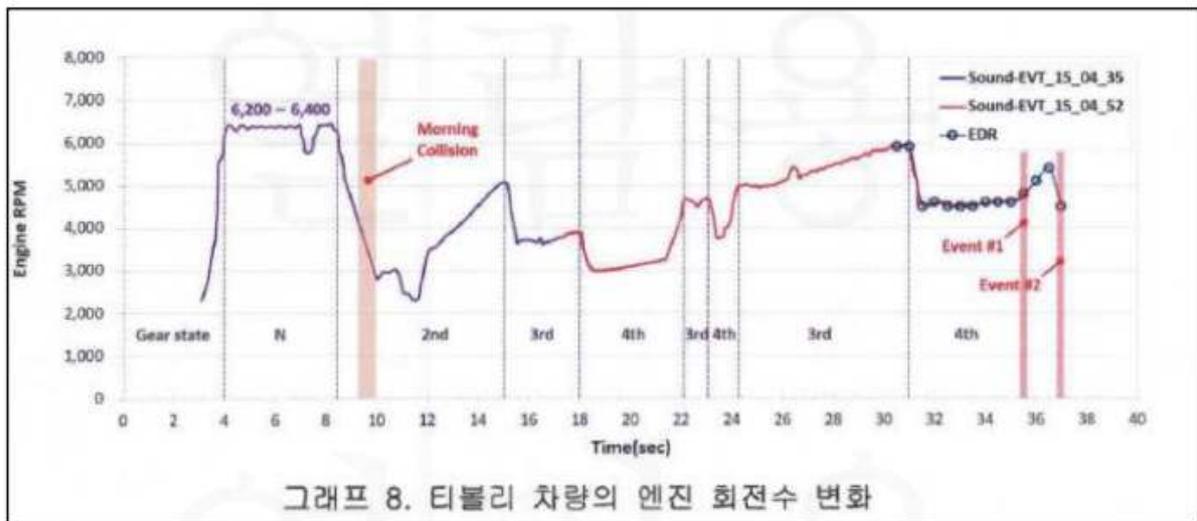
[첨부자료 1. 국립과학수사연구원 감정서 37쪽 중 발췌]

첨부 티볼리 에어 변속 자료에 의하면 가속페달 100%로 밟은 상태에서 자동차 속도가 110km/h인 경우 3단에서 4단으로 변속되도록 설계되어 있고, 국립과학수사연구원의 감정서에 따르면 Event 1 EDR 데이터상 엔진회전수가 5900 rpm에서 4500 rpm으로 떨어진 시점에 3단에서 4단으로 변속이 이루어진 것으로 확인되는바(아래 첨부자료 1. 그래프 31초 경 3단에서 4단으로 변속이 이루어진 지점 참고), 이 사건 자동차가 약 110km/h를 달리고 있는 상황에서 엔진회전수가 5900에서 4900으로 떨어진 이유는 3단에서 4단으로 변속되는 ‘변속 지점’이었기 때문으로 볼 수 있는지.

- 사실관계가 명백하게 입증된 것인지는 알 수 없지만, 질문에서 제시된 티볼리 에어의 변속 설계 자료가 이건 사고 차량에 그대로 적용되는 진실 자료이고, 엔진 회전수 변화를 분석한 국립과학수사연구원의 감정서가 명백한 진실이라 전제로 하면,
- 이 사건 자동차가 약 110km/h를 달리고 있는 상황에서 3단에서 4단으로 변속되는 ‘변속 지점’이었기에 엔진회전수가 5900에서 4900으로 떨어졌다고 해석될 수 있음.
- 그러나, 이 사건 사고 차량과 동일 차종인 티볼리 에어(가솔린 엔진) 차량에 대해 가속페달을 최대로 작동한 상태에서 정지→160km/h 도달 시간에 대한 실차 실험 자료 영상을 참고해보면 디지털 계기판상 기어 3단에서 4단으로 변속시 약 5200 rpm, 126km/h였고, 변속 rpm 저하는 4500rpm, 138km/h 속도 상태를 보이고 있음.
- 실제 차량 주행속도보다 속도계 속도를 안전상의 이유로 다소 높게 표시하여 차이가 있을 수 있고, 설계와 현실조건에서의 차이가 있음을 고려해도 rpm과 속도 차가 제시된 자료와는 차이가 있다고 볼 수 있으므로 제시된 자료들의 실차 주행시 타당성을 검증해 볼 필요가 있음.
- 다음의 그림 자료들은 자동차 전문 채널에서 실험한 유튜브 영상을 각 이벤트별로 캡처한 것으로 T는 변속기어 상태, R은 엔진회전수(rpm)을 나타냄.

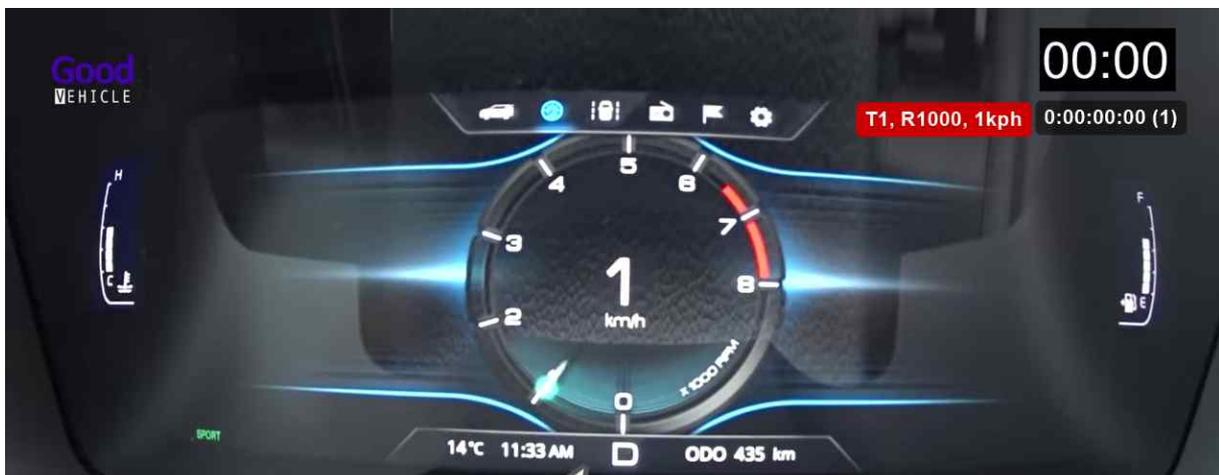
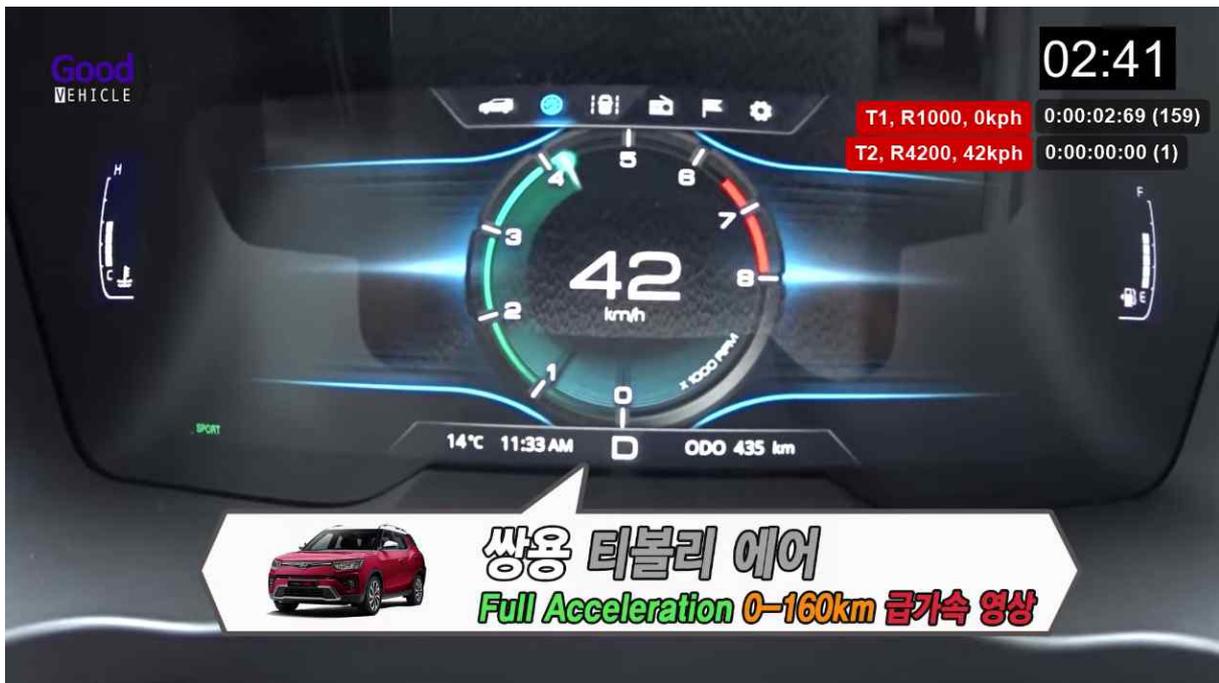
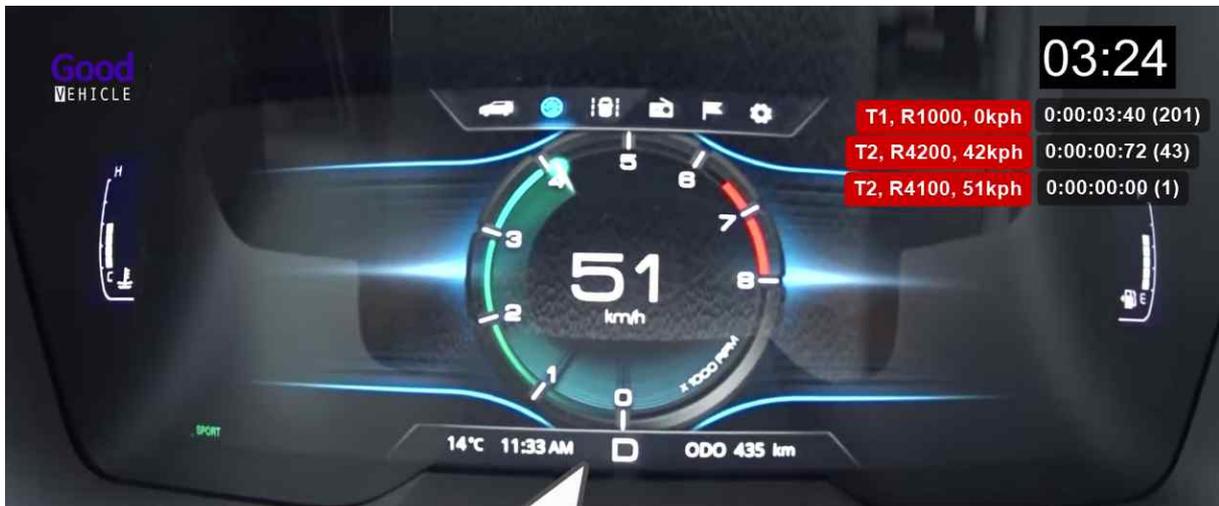
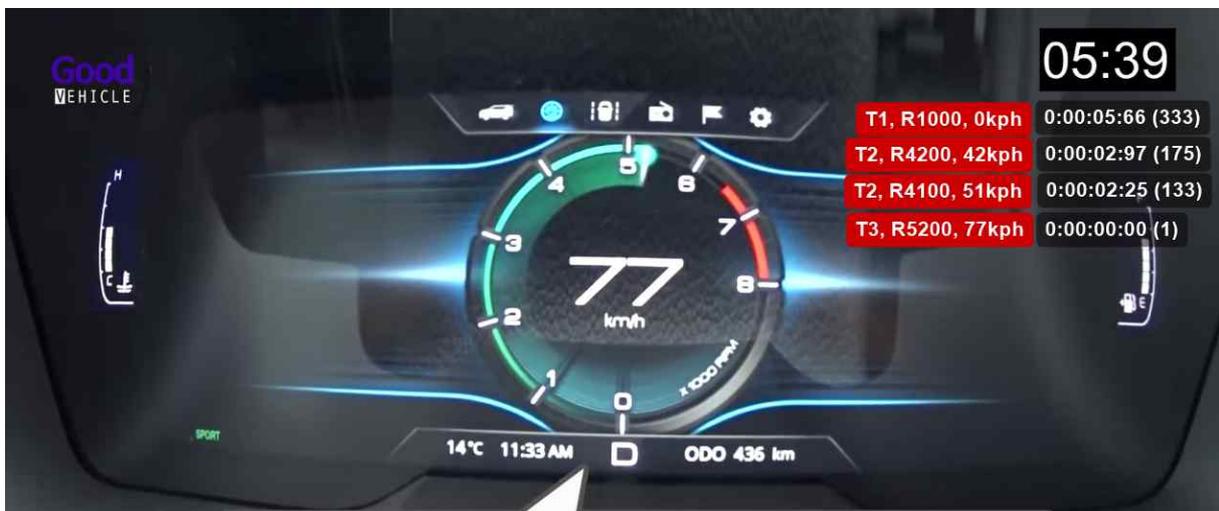
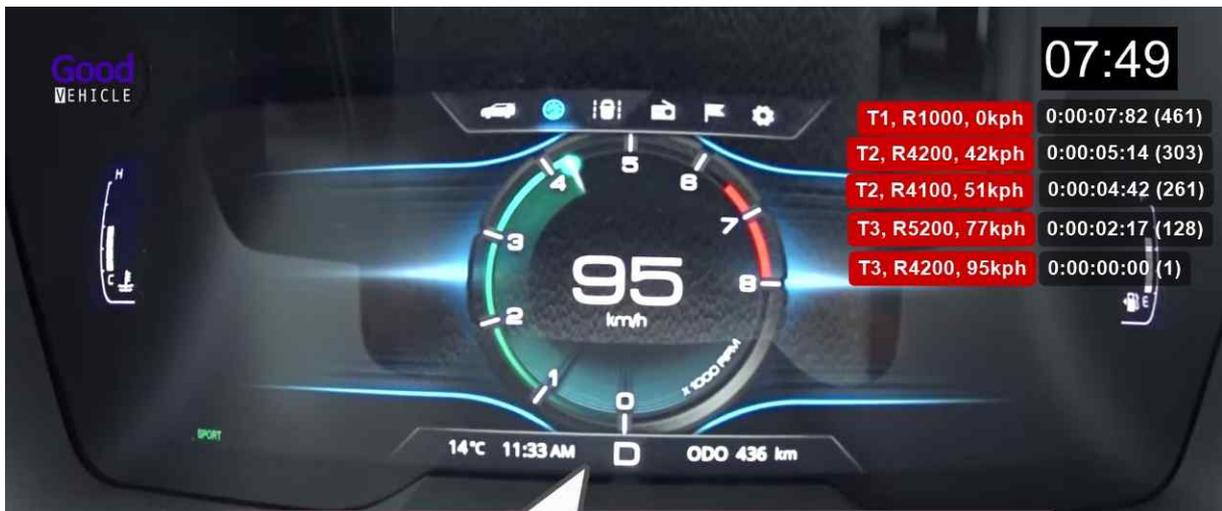
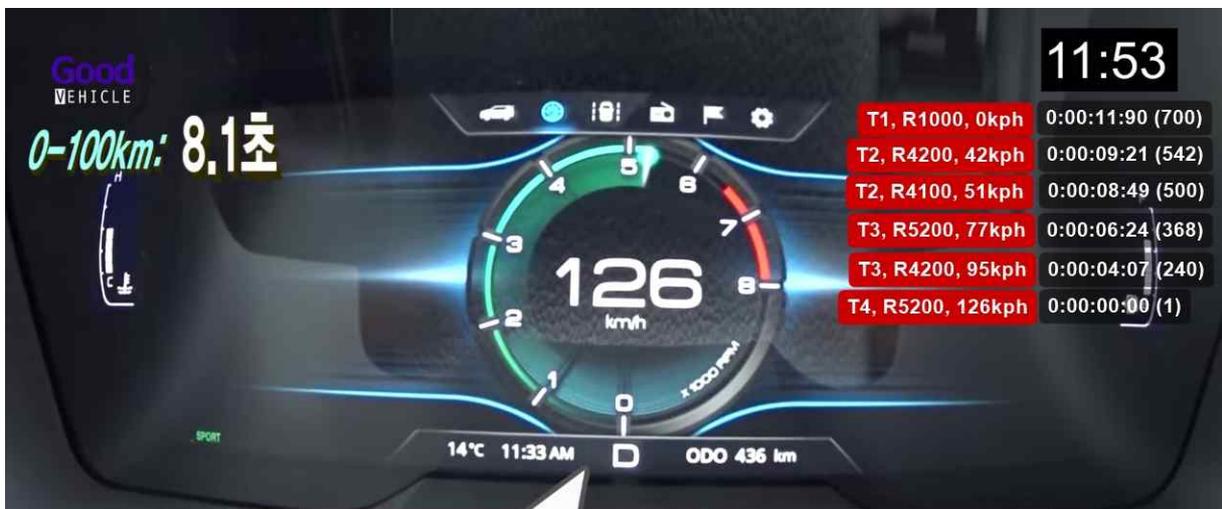
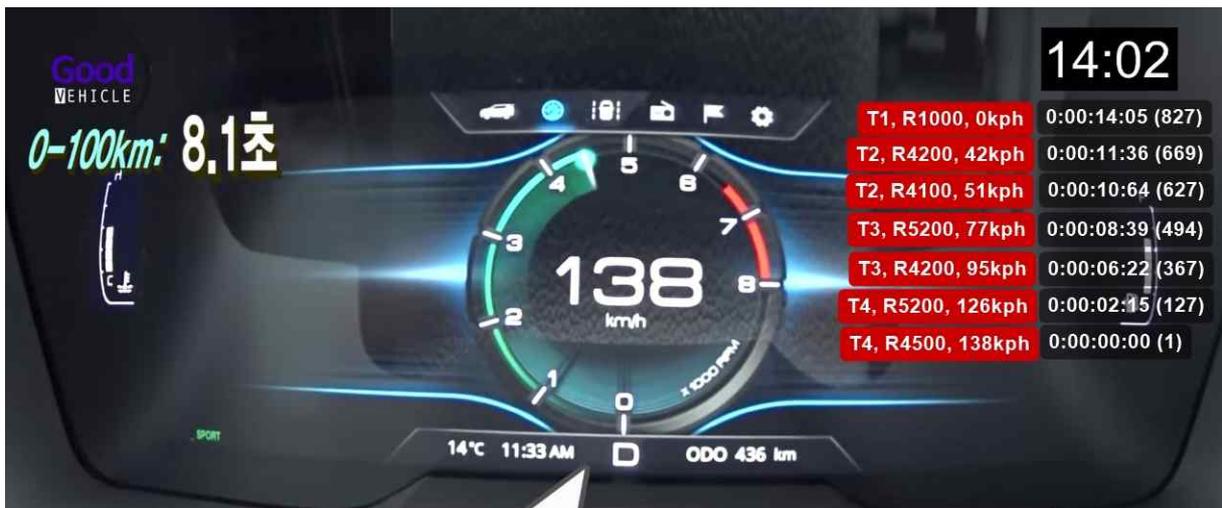
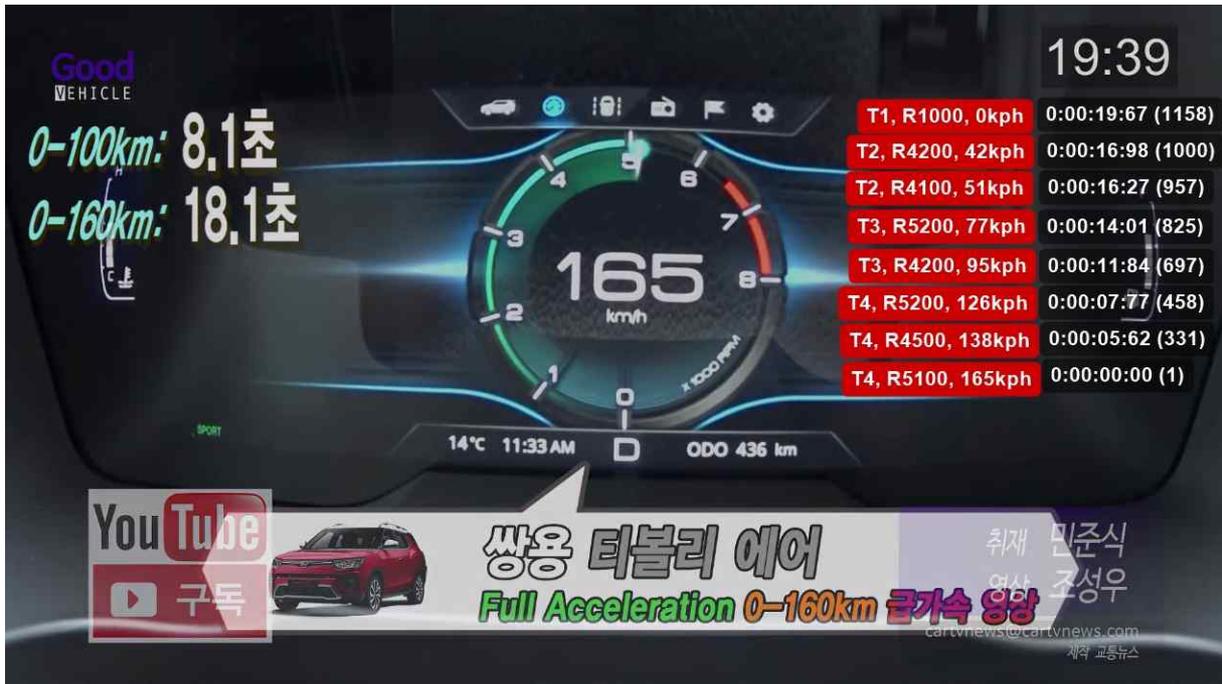
**쌍용 티볼리 에어**  
**Full Acceleration 0-160km 급가속 영상**

<표 1. 도로 주행(최대 가속페달 작동)의 기어변속과 rpm, 속도, 시간 관계 시험 예>

제시된 자료의 완전한 정합성에 비추어, 현실세계의 주행상황이 반영된 실차 가속운전 영상자료를 참고해보면 제시된 자료와는 다소 차이가 있는 것으로 추정되고, 따라서 제시된 자료들이 검증된 것이 아니라면, 유사한 주행조건에서 실차실험을 통해 자료의 타당성에 대해 먼저 검증할 필요가 있다고 사료됩니다.

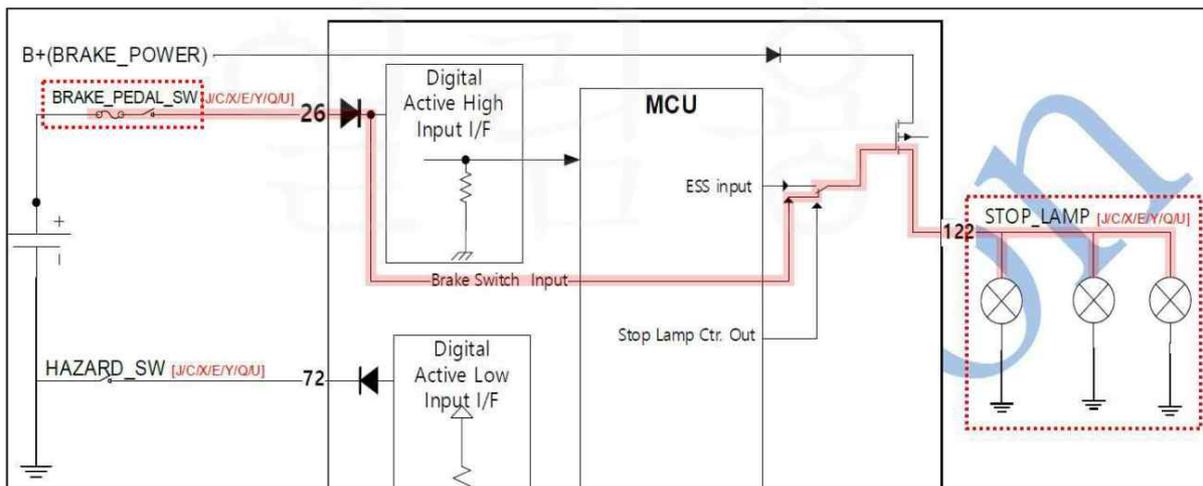
[첨부자료 3. 티볼리 차량의 브레이크 등 회로도]

브레이크 등 회로도를 보면 브레이크 등은 배터리 상시전원(B+)에서 브레이크 스위치를 거쳐 정지등(stop lamp)과 직접 연결되어 있음을 알 수 있습니다. 이것은 정상적인 차량 상태에서는 티볼리 차량의 ECU의 상태와 상관없이, 엔진이 꺼진 상태에서도 브레이크를 밟게 되면 정지등이 켜지도록 설계되어 있음을 의미합니다.

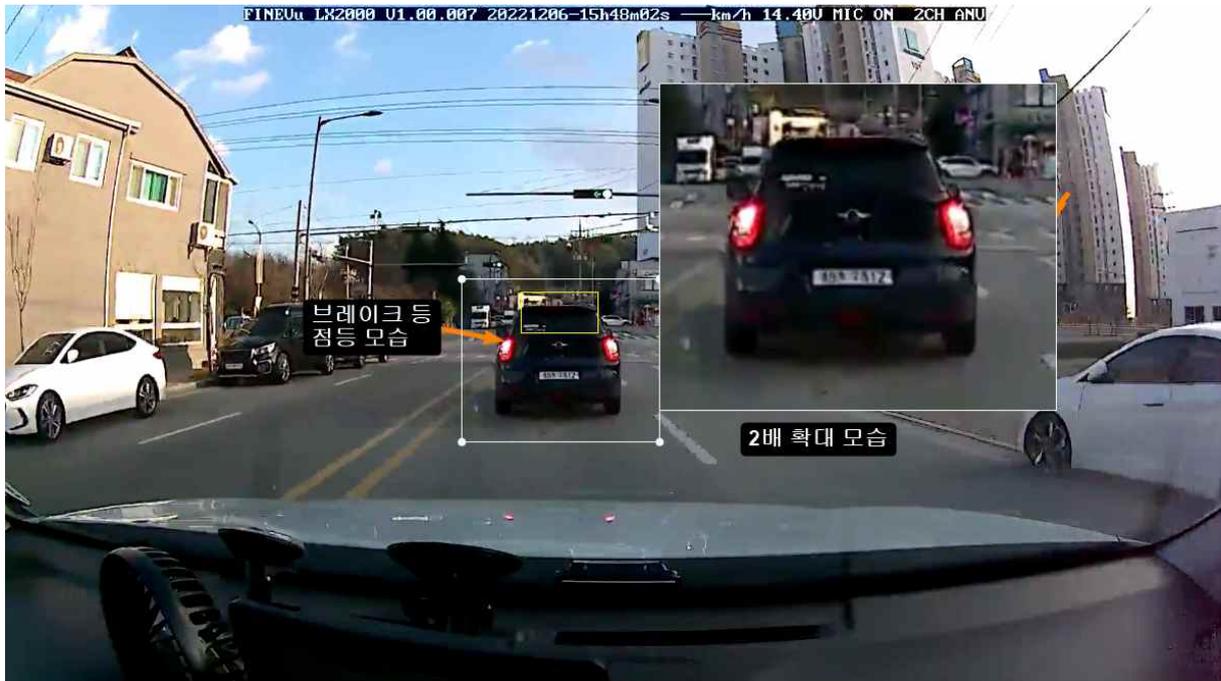
<그림 22 강제50호중 모닝 충돌 약 33초전 티볼리 차량 정차 중 후미 브레이크 등 모습 >

- 사고 장소에 도달하기 이전의 교차로에서 정지 중인 이 사건 티볼리 차량의 후면 모습
- 주 브레이크등 좌우 점등, 보조 브레이크 등 미점등 추정 모습

티볼리 차량이 모닝 차량을 추돌하기 전후의 관련 영상을 고찰해 보면 모닝 추돌 약 33초 시간대에 티볼리 차량이 신호대기로 정차 중일 때 주 브레이크등의 좌우가 점등되고, 보조 브레이크 등이 미점등 되는 것으로 추정됩니다. 티볼리 차량이 출발할 때는 주 브레이크 등과 보조 브레이크 등 모두 미점등 상태로 추정됩니다. 또한 모닝 추돌 약 23초와 20초 전의 티볼리 주행 중인 영상을 보면, 주 브레이크등과 보조 브레이크 등이 미점등인 정상상태를 보이기도 하고, 주 브레이크 등의 좌우는 미점등이고 보조 브레이크 등은 점등된 것으로 추정됩니다. (앞의 그림 22~27)

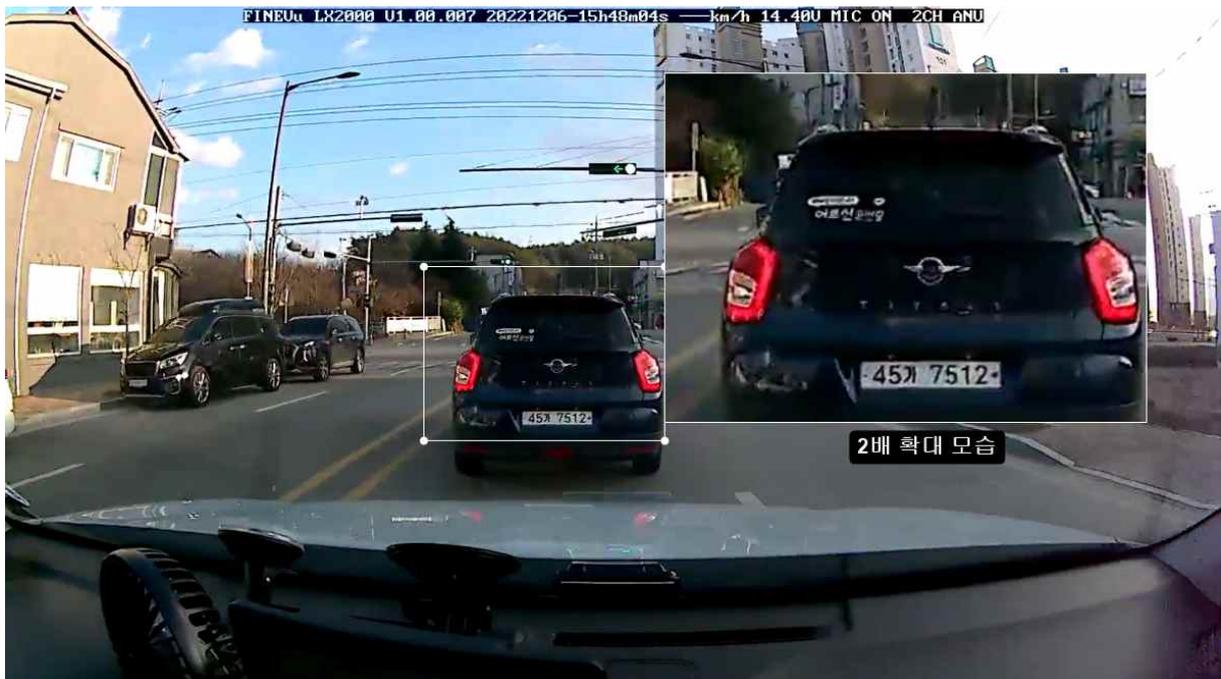
<그림 23 강제50호중 모닝 충돌 약 33초전 티볼리 차량 출발 시 후미 브레이크 등 모습 >

- 신호대기로 정지했다 출발할 때의 이 사건 티볼리 차량의 후면 모습
- 주 브레이크등, 보조 브레이크 등 미점등 추정 모습

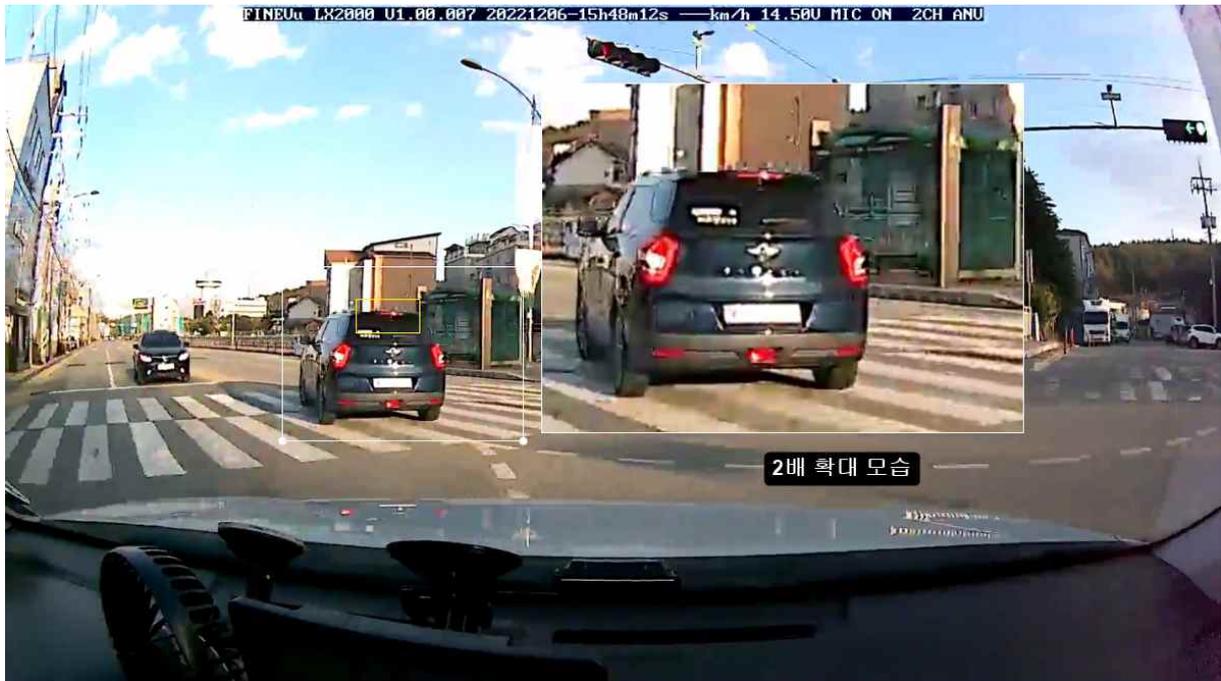
<그림 24 강제50호중 모닝 충돌 약 23초전 주행 중인 티볼리 차량 후미 브레이크 등 모습>  
• 주 브레이크 등, 보조 브레이크 등 점등 추정 모습

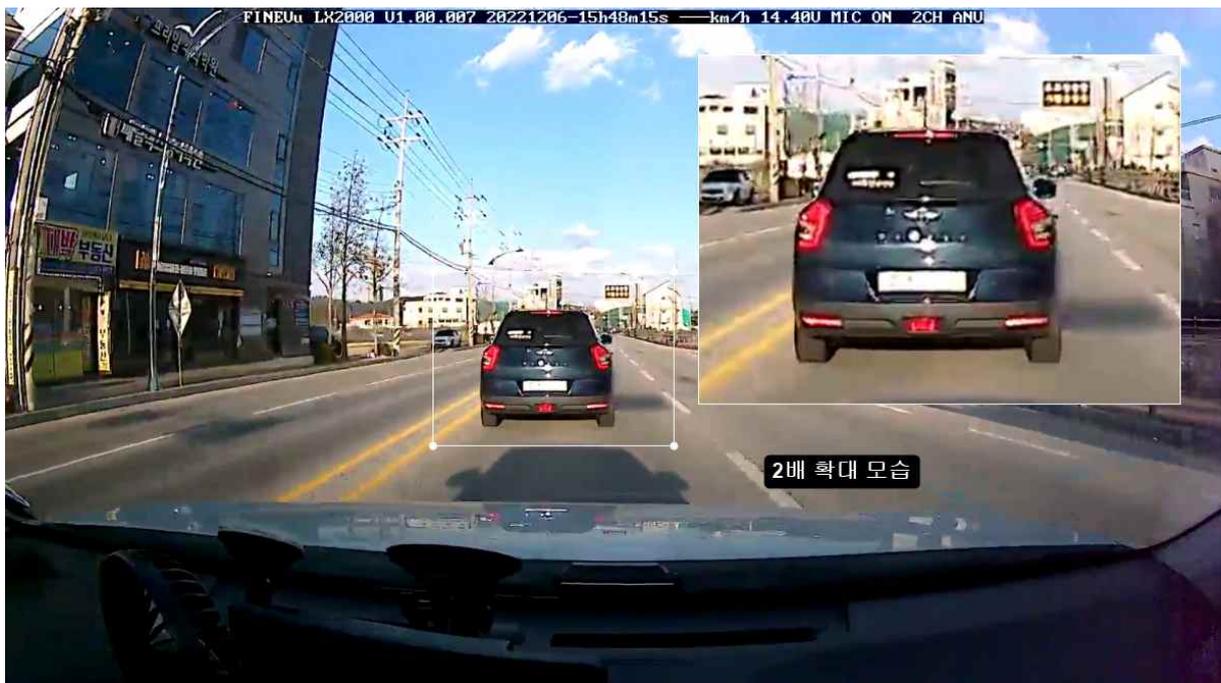
<그림 25 강제50호중 모닝 충돌 약 20초전 주행 중인 티볼리 차량 후미 브레이크 등 모습>  
• 주 브레이크 등 좌우 미점등, 보조 브레이크 등 점등 추정 모습

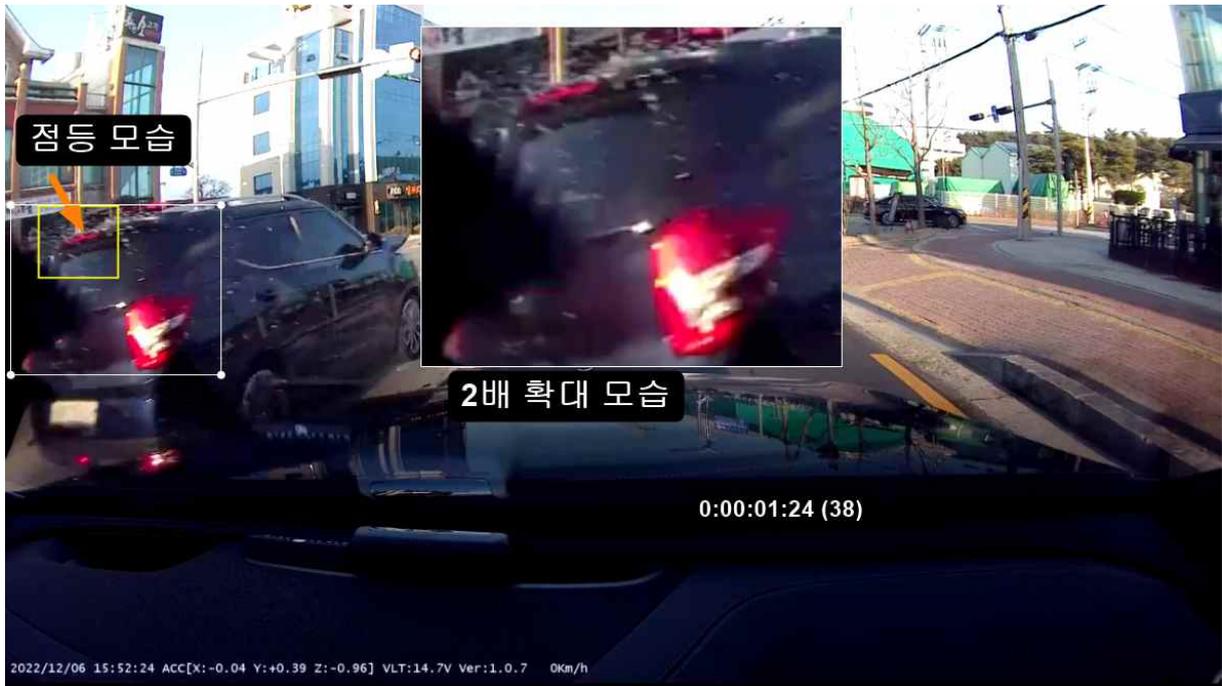
<그림 26 갑제9중 모닝 충돌 약 1.24초 후 주행 중인 티볼리 차량 후미 브레이크 등 모습>  
 • 주 브레이크 등 좌우 점등 판단불가, 보조 브레이크 등 점등 추정 모습

그리고, 모닝을 추돌하고 약 1.24초와 1.54초의 (타차량)블랙박스 영상 기록을 보면 주행하는 티볼리의 차량의 주 브레이크 등은 점등여부를 판단하기 어려우나 보조 브레이크 등이 점등되어 있음이 확인됩니다. 모닝을 추돌한 직후 티볼리 차량의 보조 브레이크 등이 점등된 것으로 볼 때는 제동이 작동되었을 개연성이 있으나, 추돌 전 브레이크 등의 점등 상황을 고려할 때 정상적인 브레이크 등의 점등상태라 단정하기는 어려운 것으로 추정됩니다.

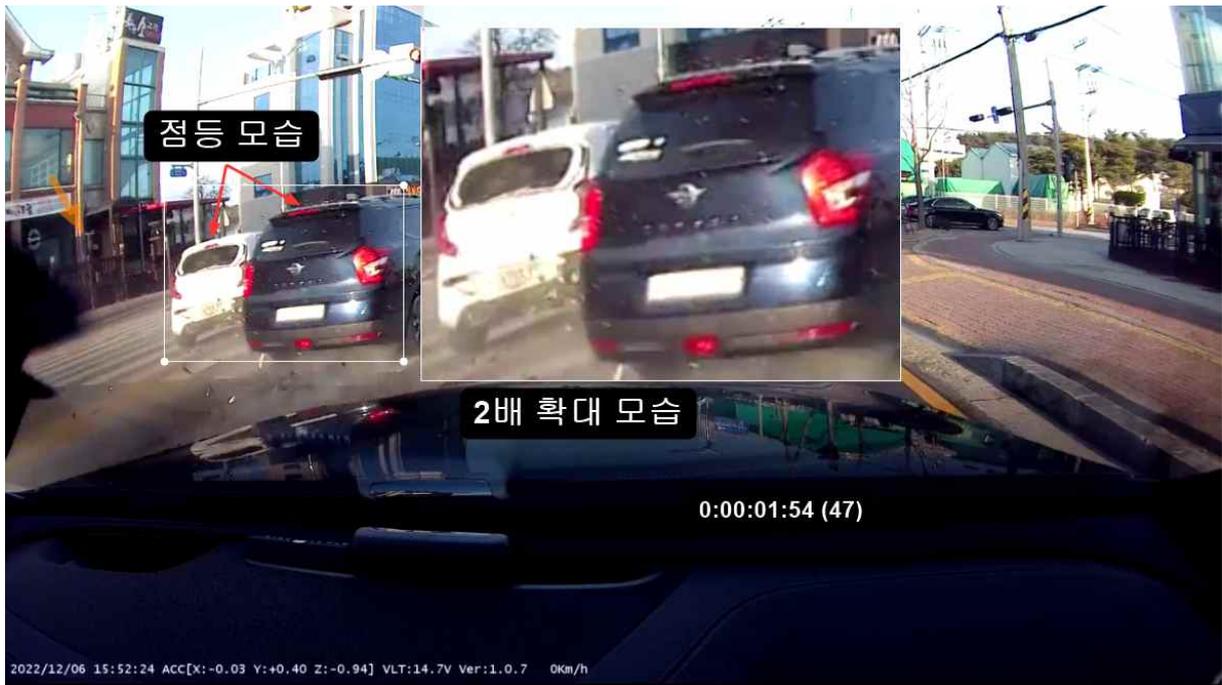
<그림 27 갑제9중 모닝 충돌 약 1.54초 후 주행 중인 티볼리 차량 후미 브레이크 등 모습>  
 • 주 브레이크 등 좌우 점등 판단불가, 보조 브레이크 등 점등 추정 모습  
 • 모닝 차량 보조 브레이크 등 점등 추정 모습

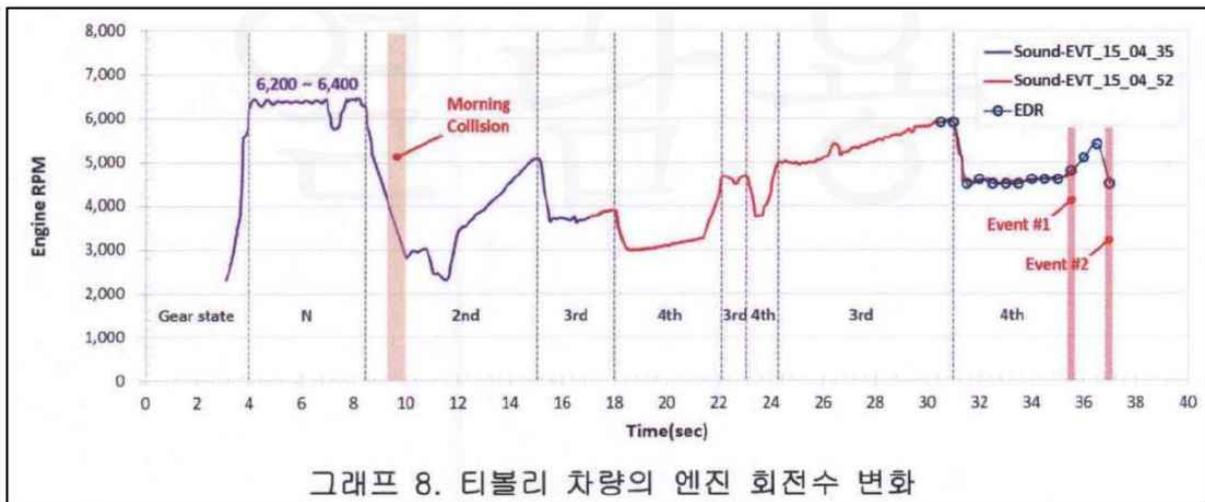
그래프 8. 티볼리 차량의 엔진 회전수 변화

그러나, 이와 같은 결론은 국립과학수사연구원의 감정서상의 음향분석(그래프 8과 9 등)이 진실이라는 전제가 있어야 하며, 첨부자료 2. 변속패턴 그래프가 이건 사고에서 적용되는 현실적인 진실 자료라는 전제가 있어야 합니다. 앞서 살펴보았듯이 동일 차종으로 최대 발진가속 실험 영상과 비교할 때, 이들 전제 자료들과 완전하게 부합되는지도 의문이기에 전제 자료에 대한 검증이 필요하다고 판단됩니다.

또한, 모닝과의 충돌 직전 그래프 8에서처럼 기어상태가 중립(N)이 맞는지, 중립이 아니라면 이건 사고에서 6000이상의 RPM이 어떻게 발생 가능한지, 그래프상 이 구간에서의 속도 변화가 적절한지도 설명 가능해야 할 것입니다. 마찬가지로 EDR 자료상 이벤트 1이 발생하기 직전 가속페달 변위량이 100%인 상황(그래프상 31초~35초)에서 가속페달 변위량이 50~80%로 추정되는 구간에 비해 속도 증가율이 낮은 이유도 설명 가능해야 할 것입니다.
