## 감정연구 보고서

# EDR 및 CCTV, 블랙박스 영상을 통한 사고 차량의 주행 속도 변화 고찰

- 사건 번호 : 2023 가합 30051 손해배상(자)
- 원 고 : 최애숙 외 2명
- 피 고 : 쌍용자동차 주식회사
- 감정 목적물

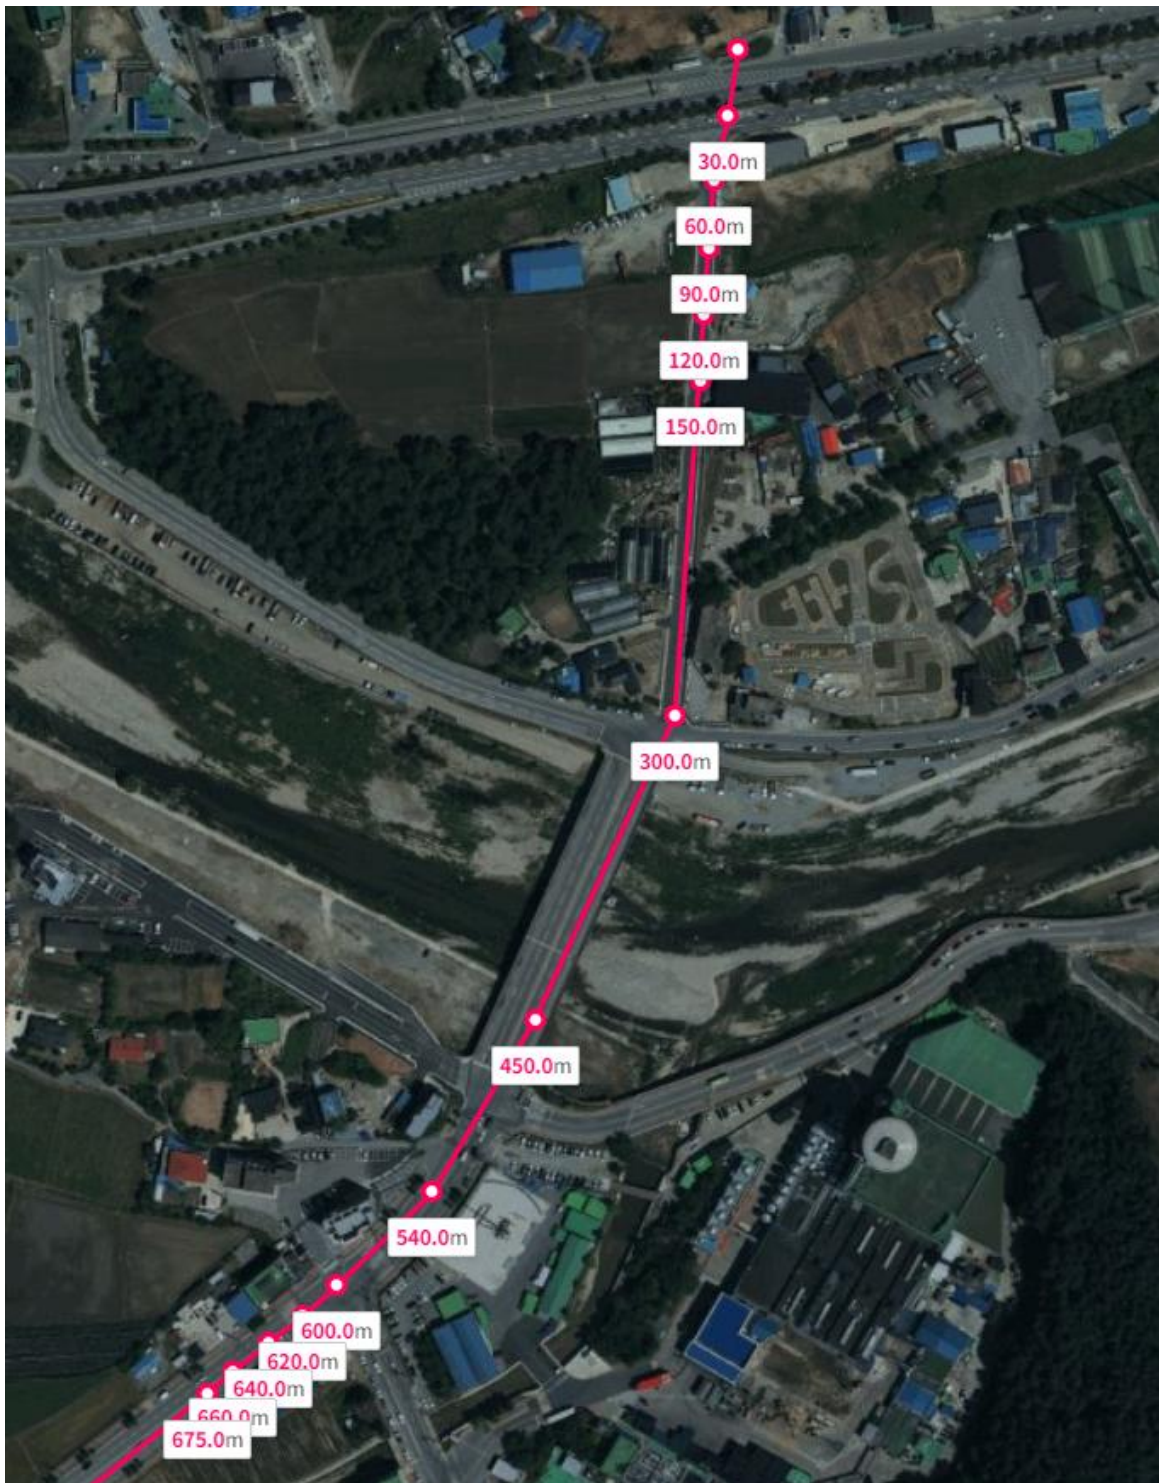
<그림 1. 이 사건 차량의 이동 경로와 거리>

영상자료들은 약 37초 내외의 부분적인 시간들을 기록한 영상물이며, 전체적인 이동경로들을 확인할 수 있다. 영상에서 이건 사고 차량의 이동거리는 약 700m 정도이며, 처음 모닝과 충돌지점에서 최종위치까지는 약 640m 정도인 것으로 추정된다.

이건 사고 차량의 블랙박스 영상에서는 음향녹화로 인해 운전자의 목소리와 엔진음 등이 녹화되어 있고, 이 사건 차량의 주행경로의 운행 모습을 보면 핸들 조향을 통해 차량을 일정부분 운전하며 사고를 회피하면서 주행하는 모습이 확인된다. 최종위치에 이르기 2초 전까지 비교적 평탄한 도로 상을 주행하였고, 충돌 2초 과정에서 오르막 구간과 중앙분리화단과의 충돌, 전신주로 추정되는 지주와의 충돌, 통로 구조물과의 충돌로 최종 정지한 것으로 추정된다.

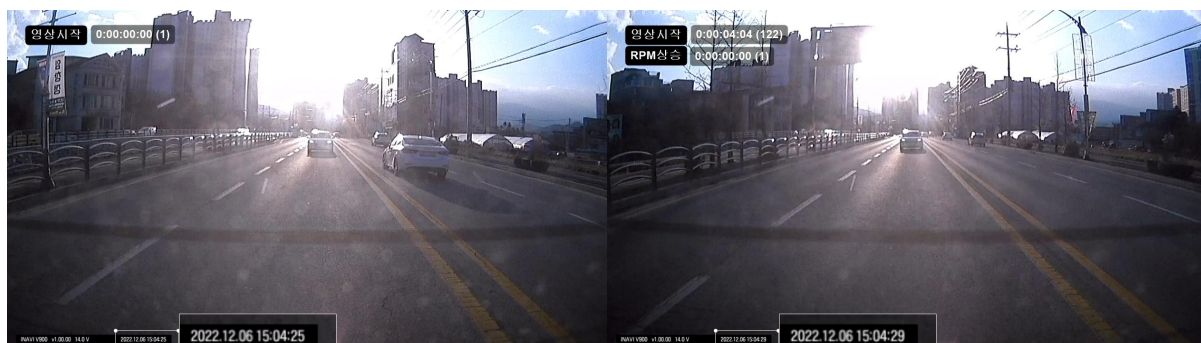
| 블랙박스 영상 시각<br>(시:분:초) | 추돌 시점<br>(초) | 주요 영상 내용 |
|---|---|---|
| 15:04:29 | -5.51 | 과도한 RPM 상승 소음 시작 |

&lt;그림 2. 모닝 추돌 9.54초전&gt;

&lt;그림 3. 모닝 추돌 5.51초전&gt;

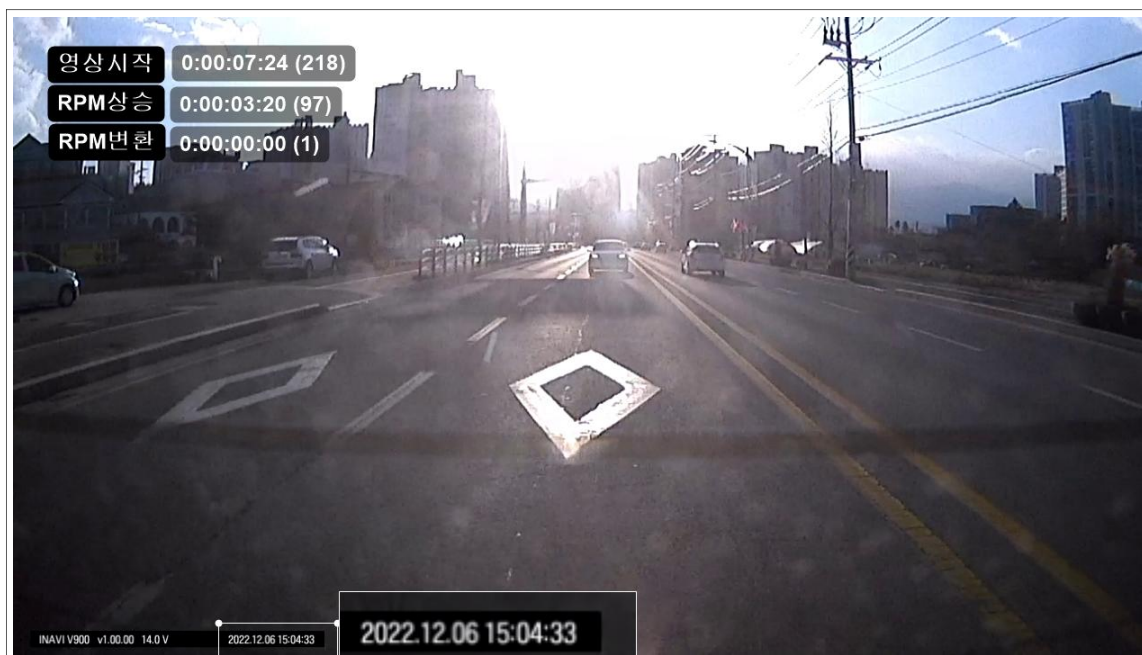
| 블랙박스 영상 시각<br>(시:분:초) | 추돌 시점<br>(초) | 주요 영상 내용 |
|---|---|---|
| 15:04:33 | -2.30 | (기어비 조정 추정) RPM 소음 변환 시점 |

<그림 4. 모닝 추돌 2.30초전>

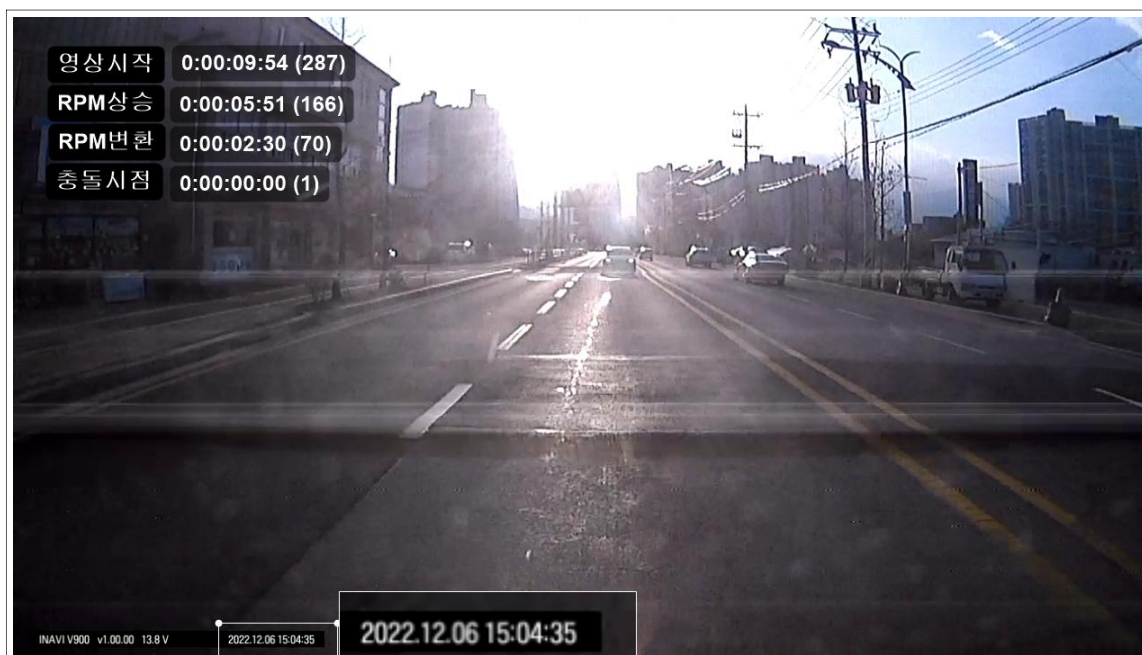
첫 번째 충돌은 모닝과 추돌 충격이며, 이 과정에서 사고 차량의 전면범퍼 등에 1차적인 손상이 발생된 것으로 확인된다. 영상자료에서 위치특정의 불확실성이 커 정확한 속도추정에는 한계가 있으나 RPM 상승 전에는 대략 40km/h 내외 정도로 추정된다. 이와 같은 1차 충돌 상황에 대해서는 갑제6-1호증에 사고 차량의 후방 영상과 음향녹화 내용을 통해 확인할 수 있다.

<그림 5. 모닝 추돌 순간>

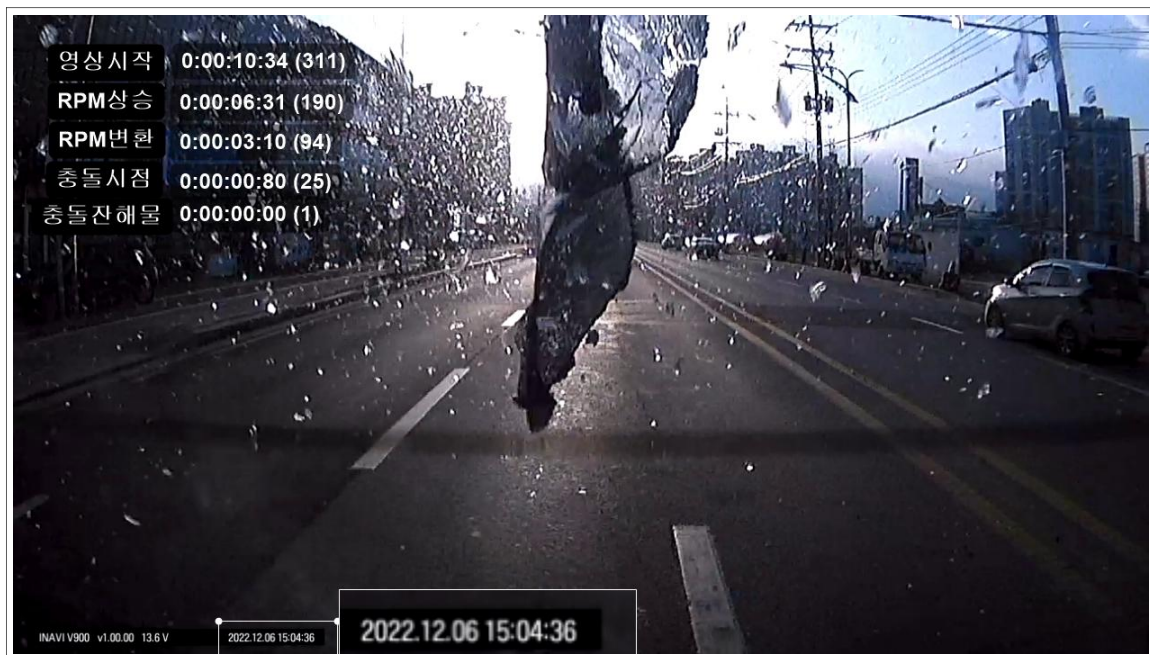
<그림 6. 모닝 추돌 0.80초 후>

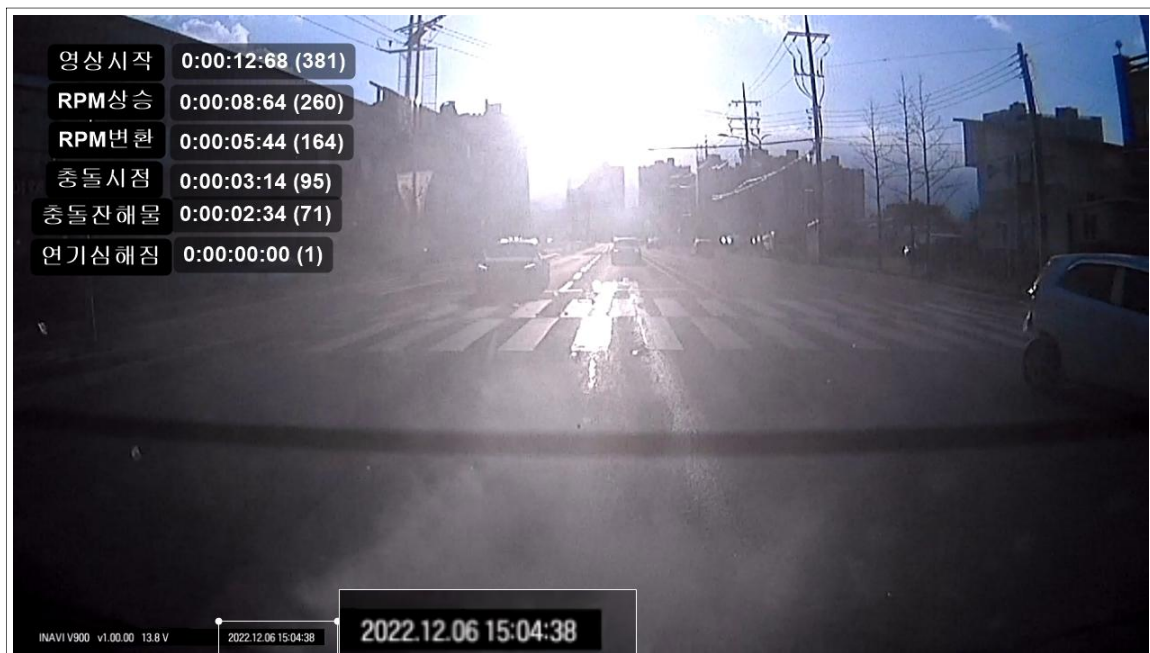
<그림 7. 모닝 추돌 3.14초 후>

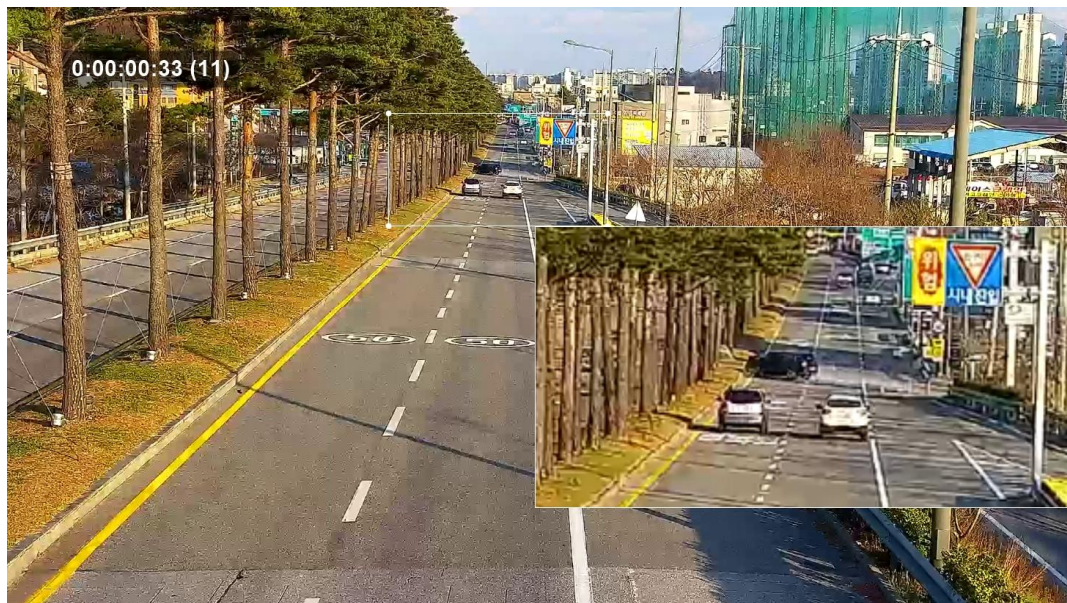
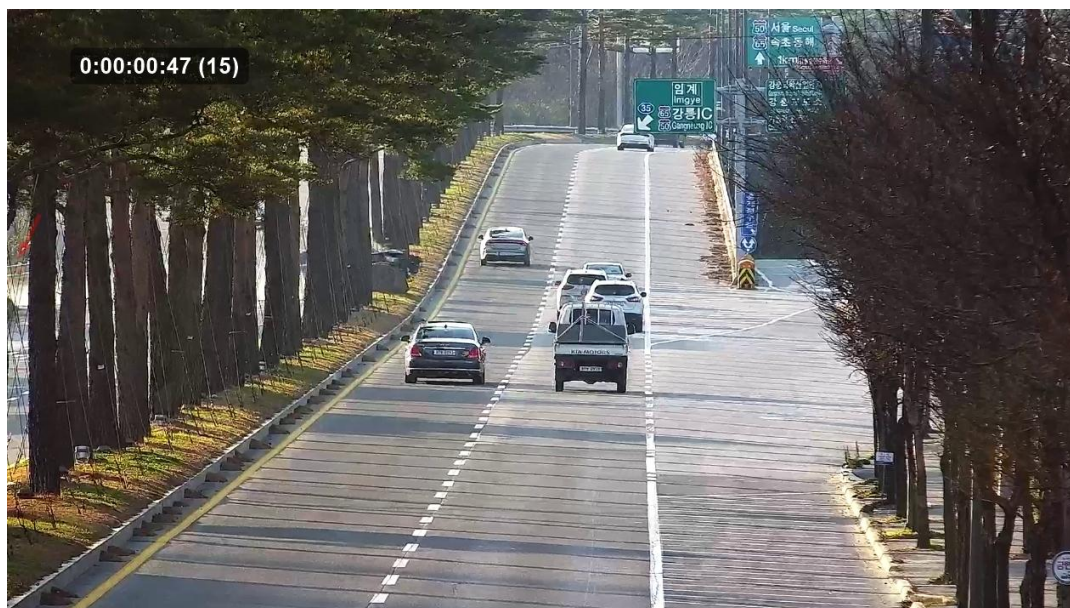
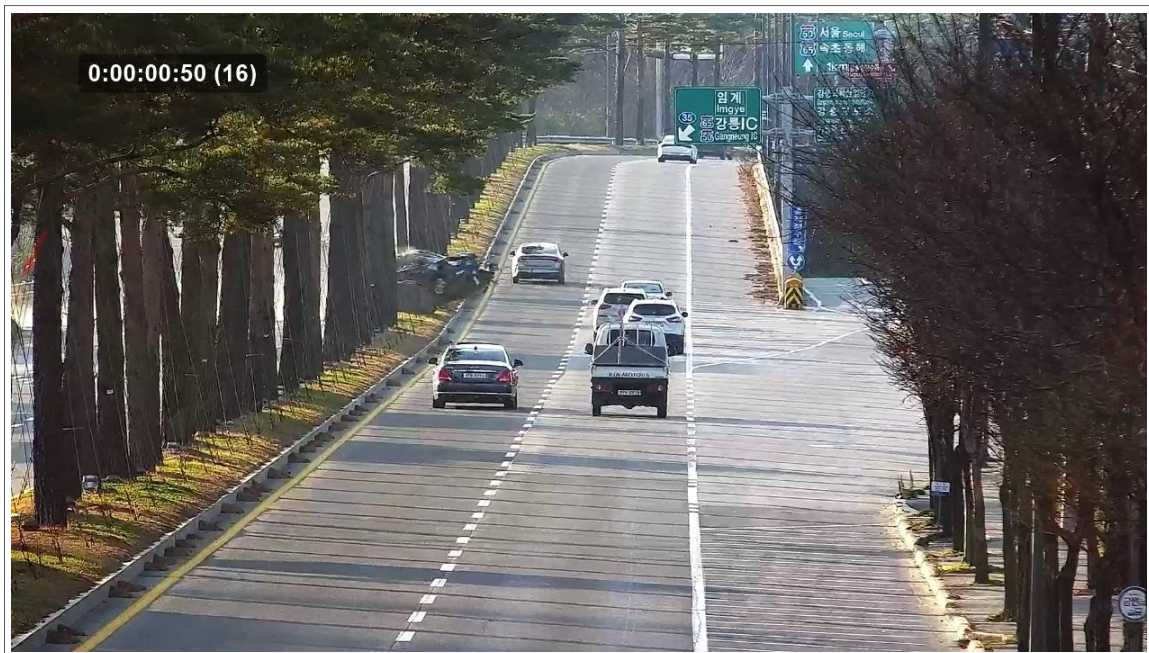
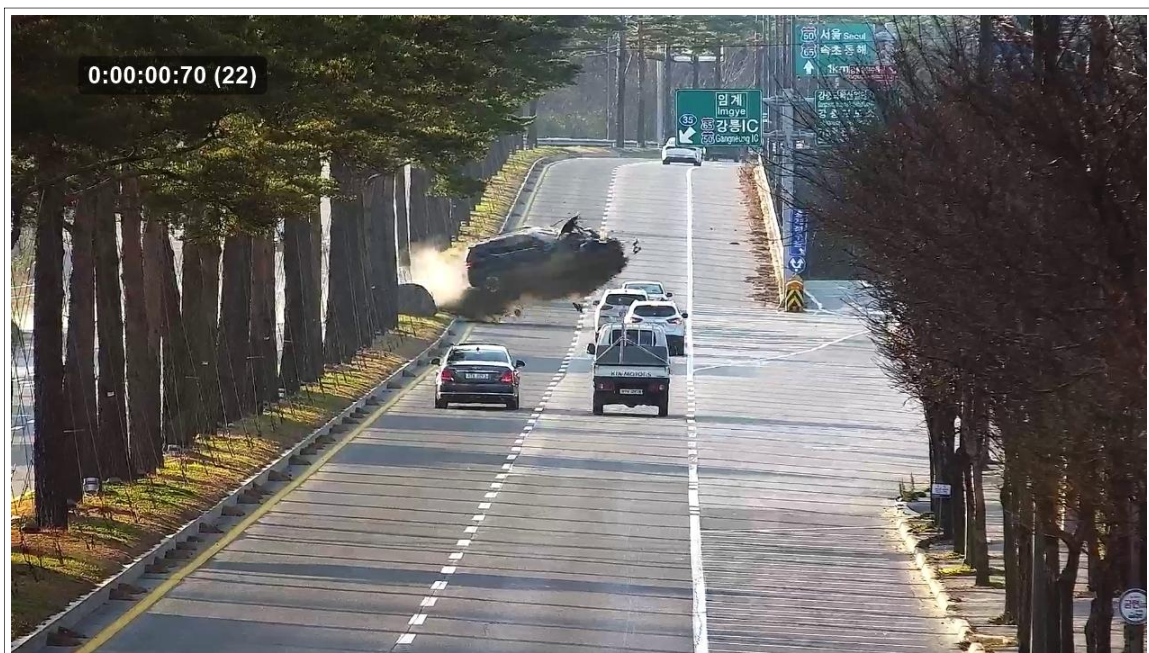
중앙분리화단 접촉 상황은 갑제15호증과 갑제16호증의 도로 CCTV를 통해 확인이 가능하다. 이 과정에서 구조물과의 직접적인 충돌이 있었던 것은 아닌 것으로 추정되며, 중앙 화단의 볼록한 흙 부분에 차량이 비상하며 하부와 접촉되어 흙이 비산하는 모습을 보이고 있으며, 흙의 비산정도로 볼 때 접촉 저항은 일정 부분 형성된 것으로 추정된다.

<그림 8. 갑제15호증 - 중앙분리화단 진입 모습>

<그림 9. 갑제16호증 - 중앙분리화단 반대편 도로 진입직전 모습>

<그림 10. 갑제16호증 - 중앙분리화단 반대편 도로 진입하며 비상하는 모습>

<그림 11. 갑제16호증 - 중앙분리화단 반대편 도로에서 비상하는 모습>

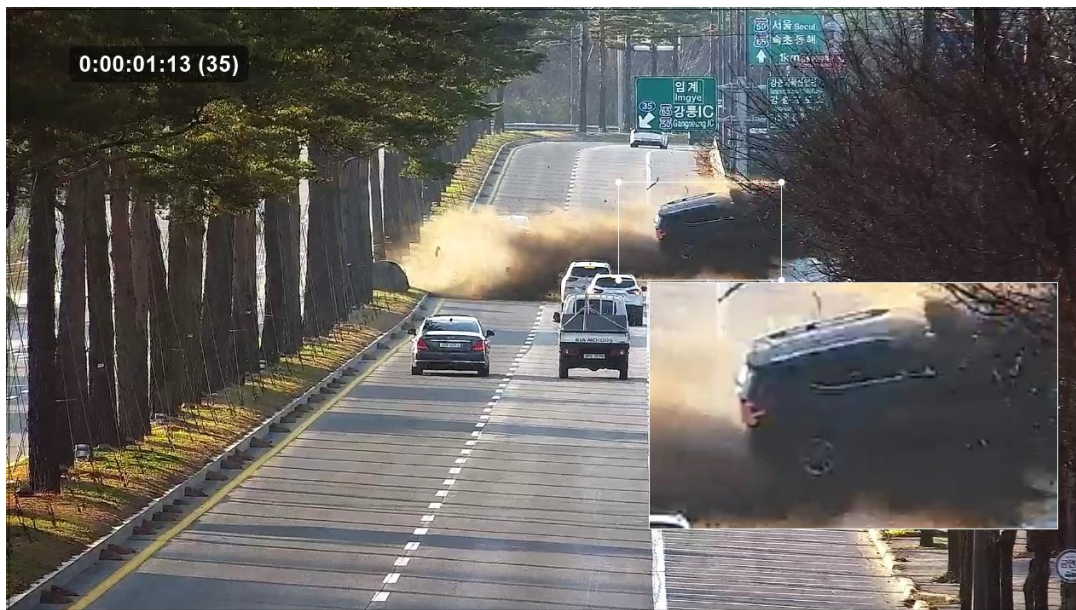
<그림 12. 강제16호중 - 중앙분리화단 반대편 도로에서 차량 비상과 부유물 모습>

위의 <그림 12>에서 사고 차량의 우측 뒤문짝 부분을 보면 충돌로 파손된 모습은 확인되지 않는다. 반면에 사고 차량의 최종위치에서 촬영된 사진을 보면 폭이 좁은 물체(전신주 기둥)와의 충돌 흔적이 명확하게 발생되어 있다. 또한 CCTV 영상에서도 전신주와의 충돌로 전신주가 흔들리고 있음이 확인된다. 사고차량의 최종위치 영상에서 볼 때 시멘트 전신주 옆의 통신선 기둥이 휘어져 파손되어 있음이 확인된다.

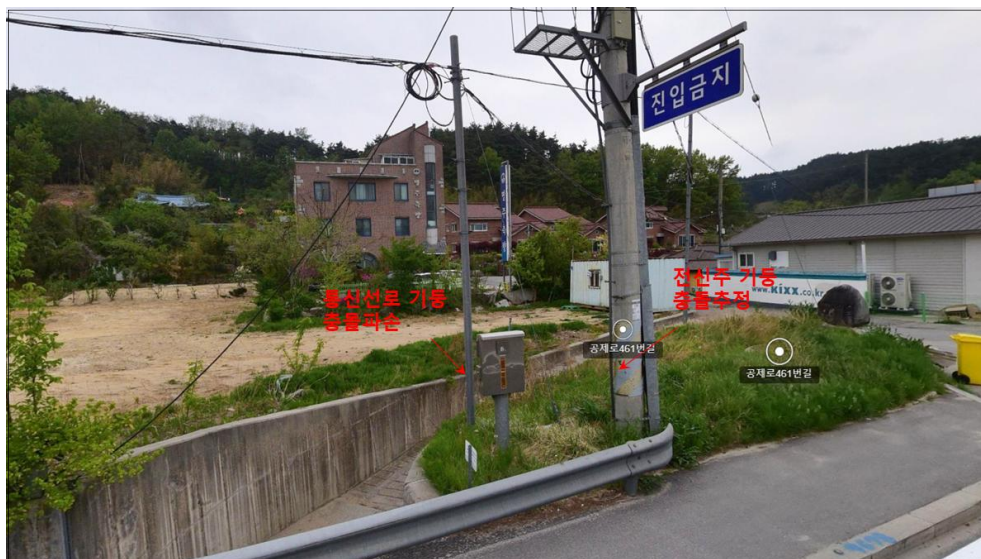
<그림 13. 최종 위치의 전신주와 통신주 구조물 모습>

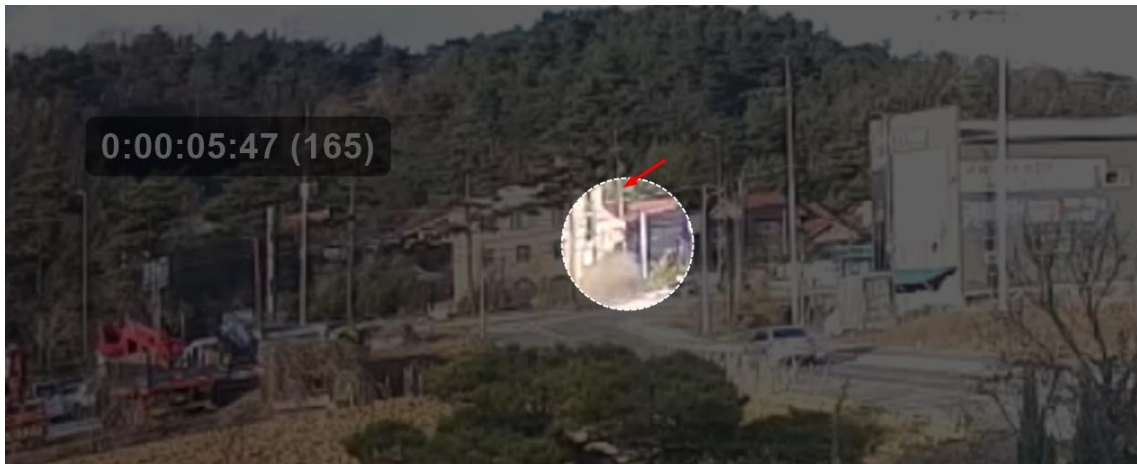
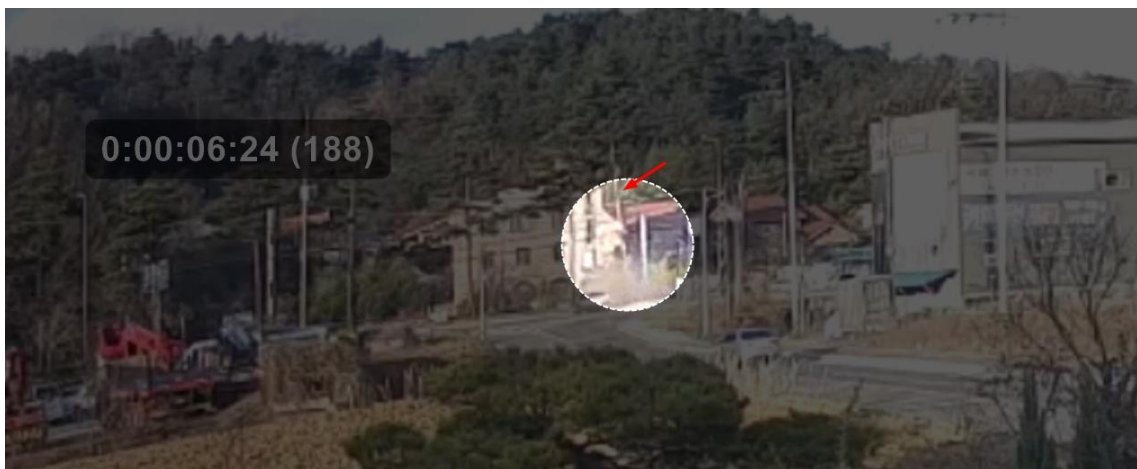
<그림 14~15. 최종 위치의 전신주와 충돌로 전신주가 흔들리는 모습>

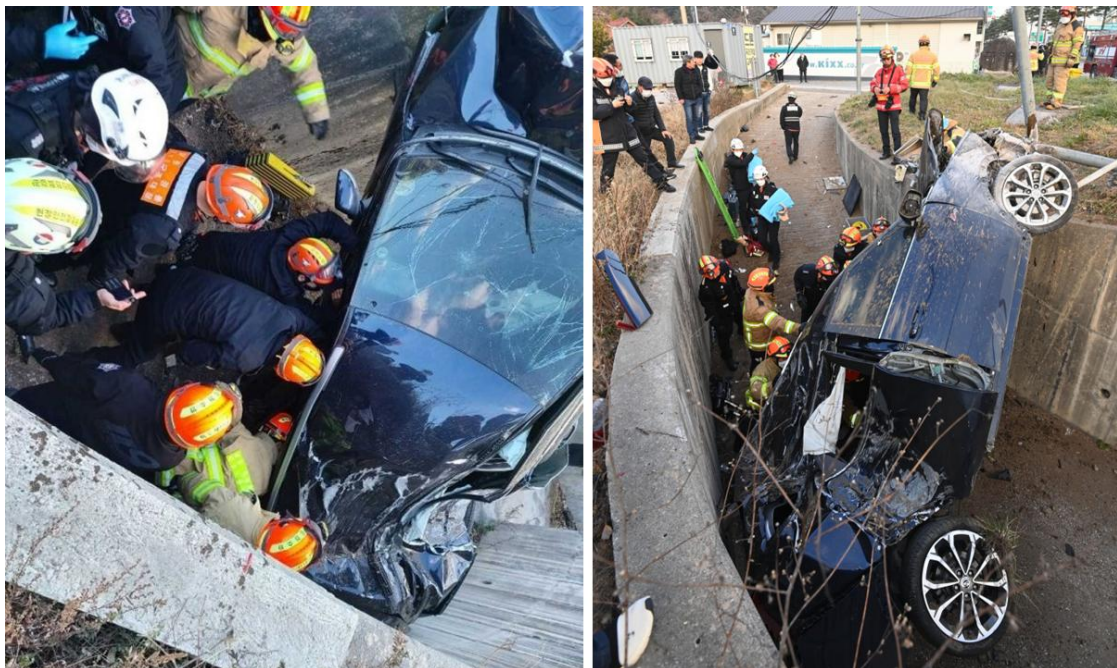
<그림 16. 사고 차량 우측 뒷문짝 부분의 전신주, 통신주와 충돌 손상 모습>

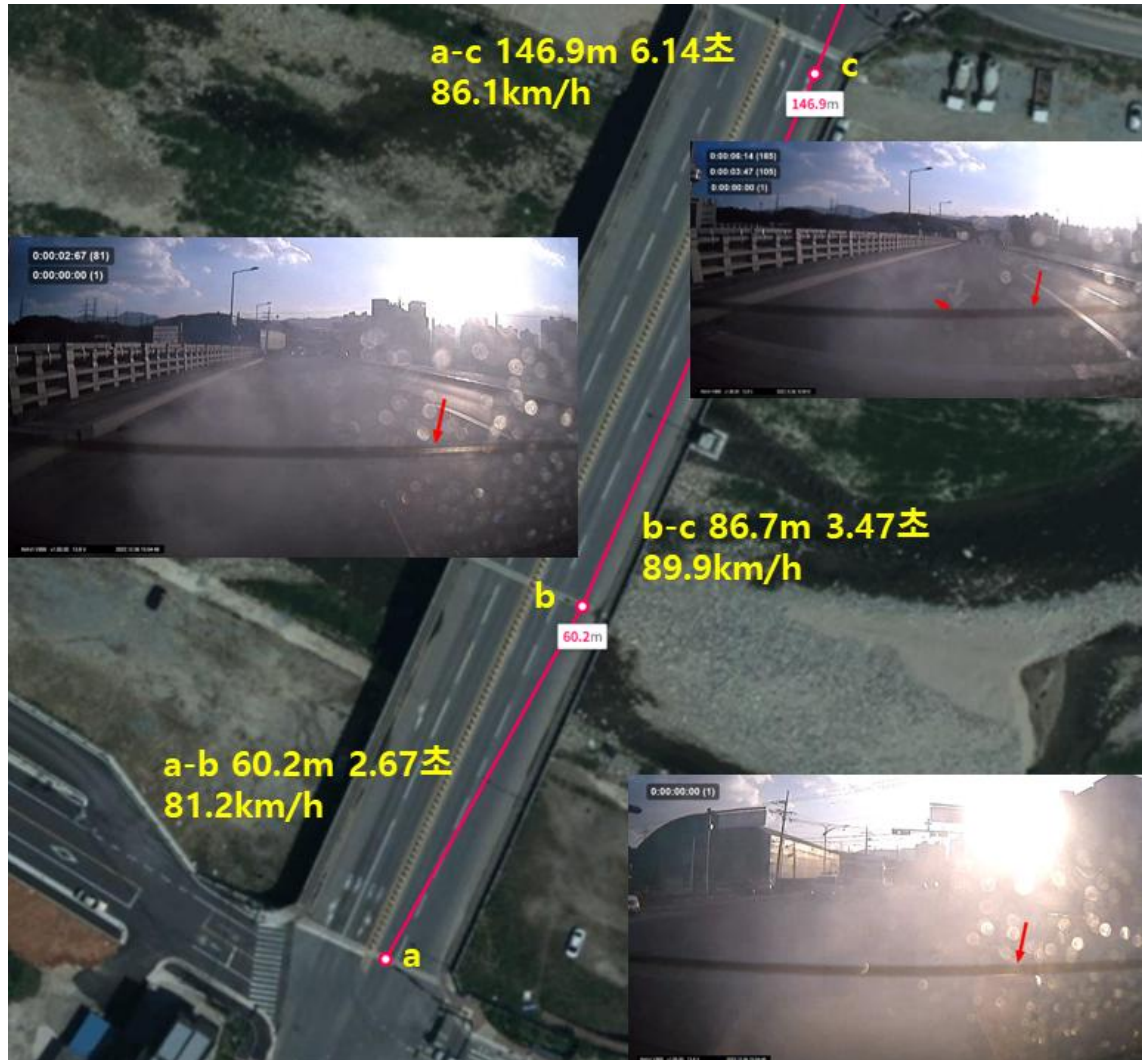
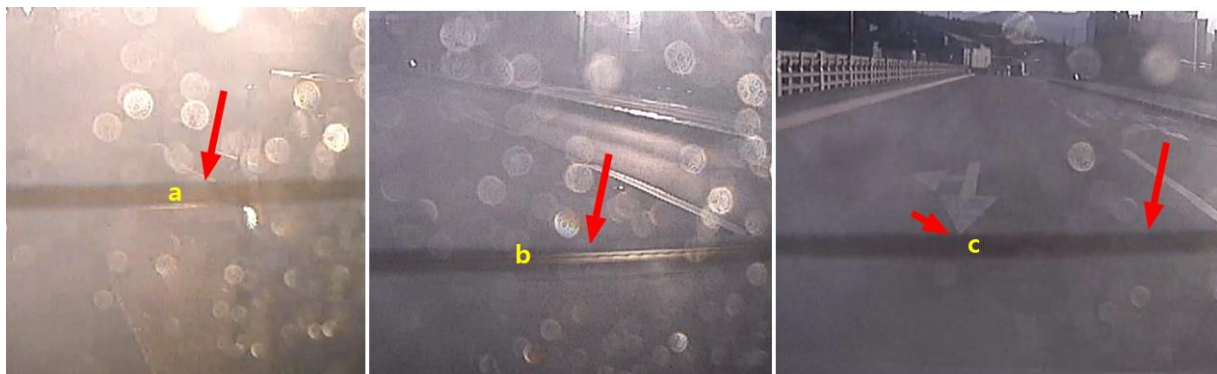
<그림 17. a, b, c 위치는 후방 영상의 검은 줄띠가 특정위치에 있을 때임>

영상을 보면 처음 모닝과의 충돌 후 주행하면서 속도가 비교적 일정하게 증가하고 있음이 확인된다. 회산교 a-c 구간에서도 속도가 증가됨을 확인할 수 있는데, a-b, b-c 각 구간과 a-c 구간의 평균 속도 값과 각 구간과 위치에서 평균가속도와 가능한 속도를 산출해보면 다음과 같다.

- a 위치 : 약 77km/h (a-b 구간 평균 속도 81.2km/h)
- b 위치 : 약 85.3km/h (b-c 구간 평균 속도 85.3km/h)
- c 위치 : 약 94.6km/h (a-c 구간 평균 속도 94.6km/h)
- 평균가속도 : a-b 구간 0.09g, b-c 구간 0.08g, a-c 구간 0.08g (g:중력가속도)

위 내용의 물리적 의미는 a 위치에서 약 77km/h의 속도 상태였고, 0.08g의 가속을 통해 이 위치로부터 약 146.9m 이동, 6.14초 후에는 속도가 상승해 약 94.6km/h가 된 것으로 해석된다. 또한, 이 구간의 위치는 처음 모닝과의 충돌사고가 발생한 지점으로부터 약 160m~310m 정도이고, 최종위치로부터는 약 330~480m 구간으로 충돌 12~18초 전이다. 이걸 사고 차량의 RPM 상승 직전 속도가 대략 40km/h 정도로 볼 때 전체적인 속도 증가는 빠르게 진행되지 않았음을 확인할 수 있다. 40km/h에서 94.6km/h까지 블랙박스 영상 시간차는 22초로 볼 때 이 구간에서의 평균가속도는

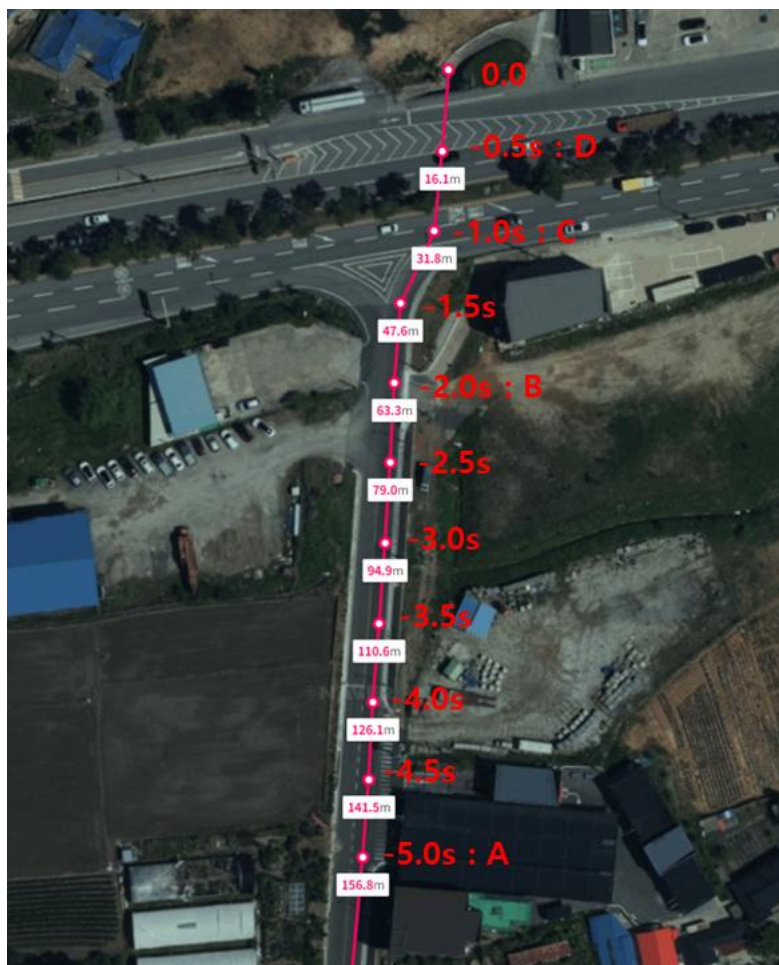
<그림 19. EDR 충돌 전 5초 동안의 각 위치 >

충돌 2.0~5.0초 전의 경우 충돌지점으로부터 계산상 63.3~156.8m(A) 떨어진 위치이며, 이 위치에서는 비교적 평탄하고 직전구간의 도로환경으로 확인된다. 충돌 1.0~2.0초전인 31.8~63.3m(B) 구간은 오르막 경사도로 구간이 형성되어 있고, 그 다음은 앞서 <그림 12>에서도 제시했듯 이견 사고 차량이 비상하는 모습을 보이고 있다.

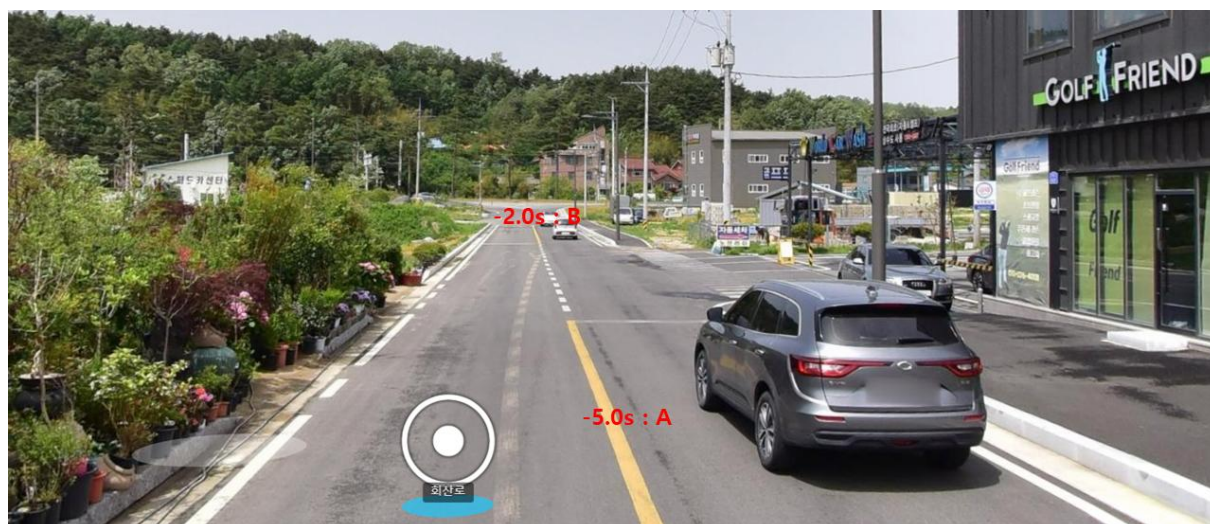
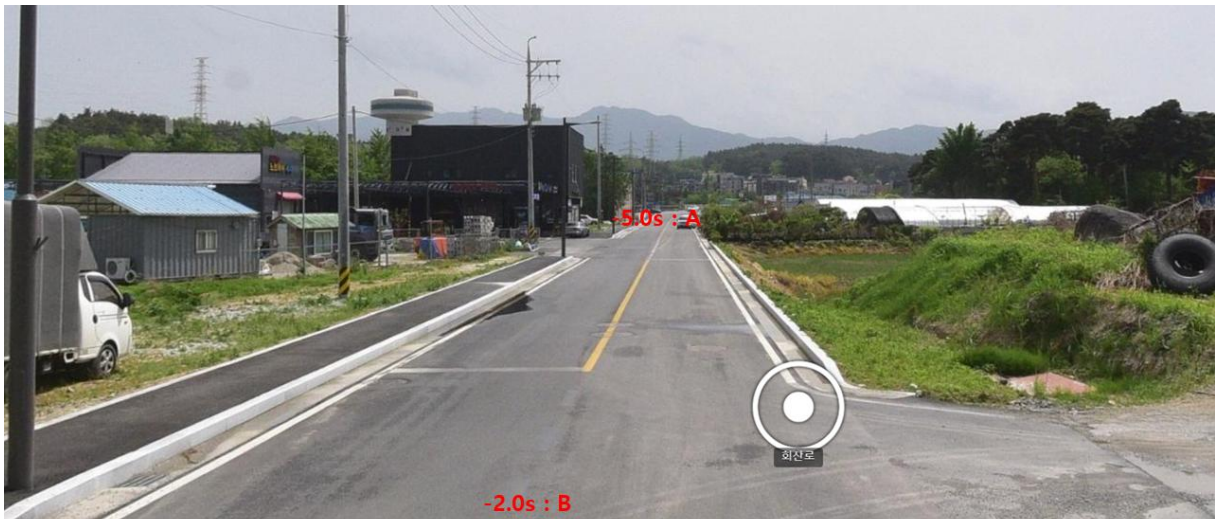
<그림 20. EDR 충돌 전 5초(A) 위치에서 2초(B) 위치 구간의 모습>

<그림 21. EDR 충돌 전 2초(A) 위치에서 5초(B) 위치 구간의 모습>

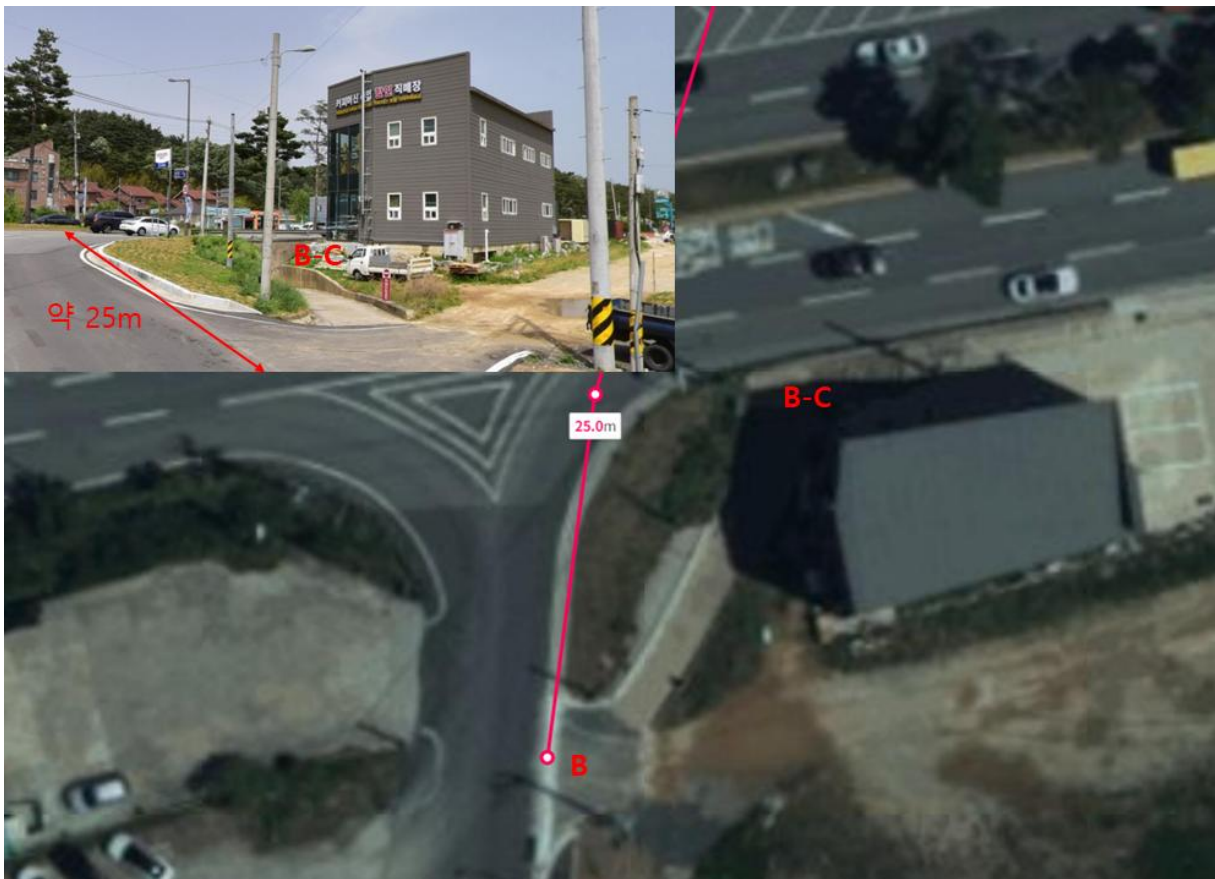
<그림 22. EDR 충돌 전 2초(A) 위치 부근 모습 : 도로 경사도가 있는 것으로 판단됨>

- ▶ 지하통로의 높이를 확인해보지 않았으나, 통상 지하통로 높이 2.0m와 도로표면까지 높이 0.5m 정도를 고려하고 이동거리 25m 정도를 고려해보면 대략 도로의 경사도는 10% 내외로 추정됨.
- ▶ 오르막 도로의 경사구간에서 일반적으로 최대 가속 시에도 도로 경사 정도에 따라 속도가 다소 낮아지게 되는데 EDR상 속도변화는 거의 없는 것으로 확인됨.

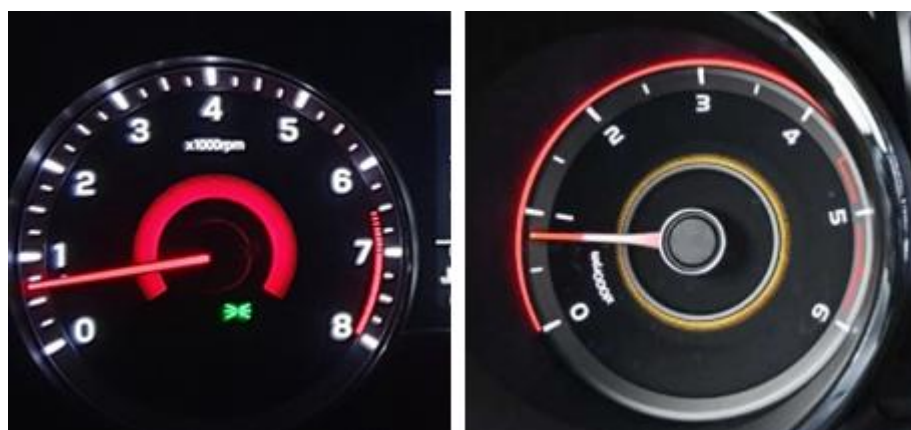
<그림 23. 티볼리 에어 모델 RPM 계기 (좌) 가솔린 (우) 디젤

디젤 모델인 경우 순간적으로 RPM이 5900까지 갔다가 연료차단 효과로 인해 4500 정도에서 연료분사가 재개되며 유지되는 것은 일정 설명이 가능한 것으로 판단

되나, 가솔린 모델 차량인 경우는 Red zone 영역이 6500 이상이고 그 이하에서는 최대 가속페달이 작동되어 평탄한 도로를 주행한다면 5900 RPM이 유지되어야 할 것으로 추정된다.

한편, 이 사건 차량의 주행 영상을 종합해보면 사건 차량이 RPM은 높은 상태로 추정되는 반면 발진가속(속도 증가)은 비교적 작은 상태로 보여 지는데, 이와 같은 현상이 발생될 개연성을 검토해봐야 하는 대상으로 변속기 상태를 정밀하게 분석해볼 필요가 있다. 즉, 이 사건 자동차가 모닝과의 충돌과정에서 변속기에 문제가 발생하면 가속페달을 작동해도 RPM은 높아질 수 있으나 속도증가는 크게 나타나지 않을 수 있는 개연성도 있으므로 변속기 부분에 대한 이상여부에 대한 정밀한 분석도 필요한 것으로 판단된다.
