강릉 티볼리에어 급발진 사고

# - 급발진의 실체적 진실 -

## 항소심 핵심 증거와 입증사실

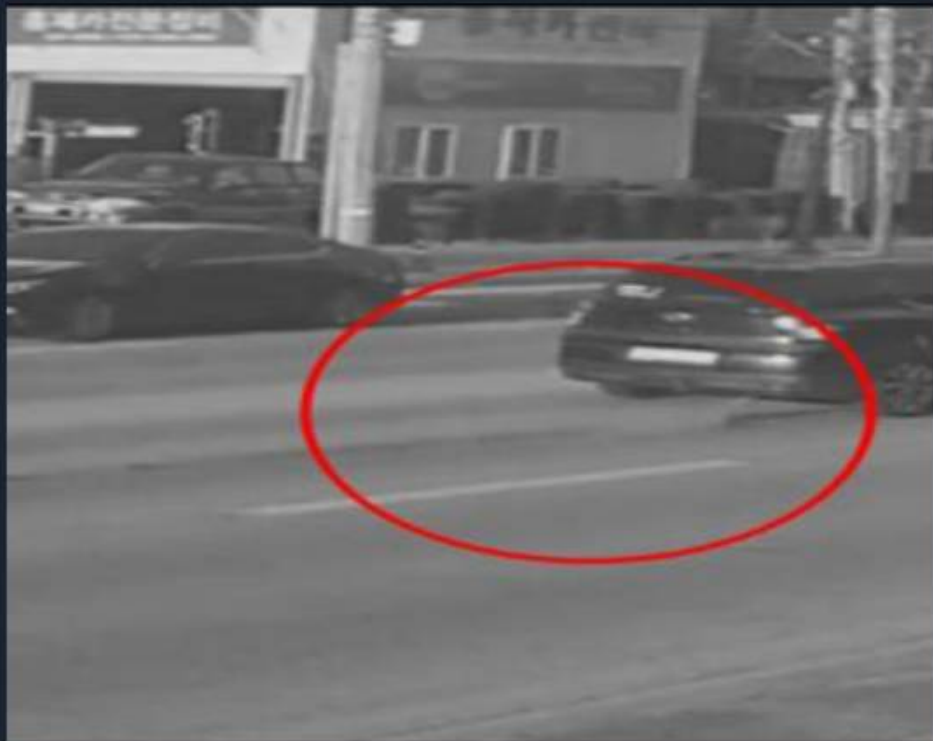
1. 흰 연기 배출 (확대)

전형적 이상 현상은 **굉음 발생** 전후로 동시에 발생하였습니다. "**큰 굉음 + 차량 흔들림 + 흰연기 + 다량의 액체 배출**"

재현실험 결과, 흰 연기는 외부 충격과 무관하게 모닝 충돌 이전에 사고 차량에서만 발생하는 전형적 이상 현상으로 확인됩니다. 이 “흰 연기”는 라디에이터 파손으로 발생한 것이 아닙니다.

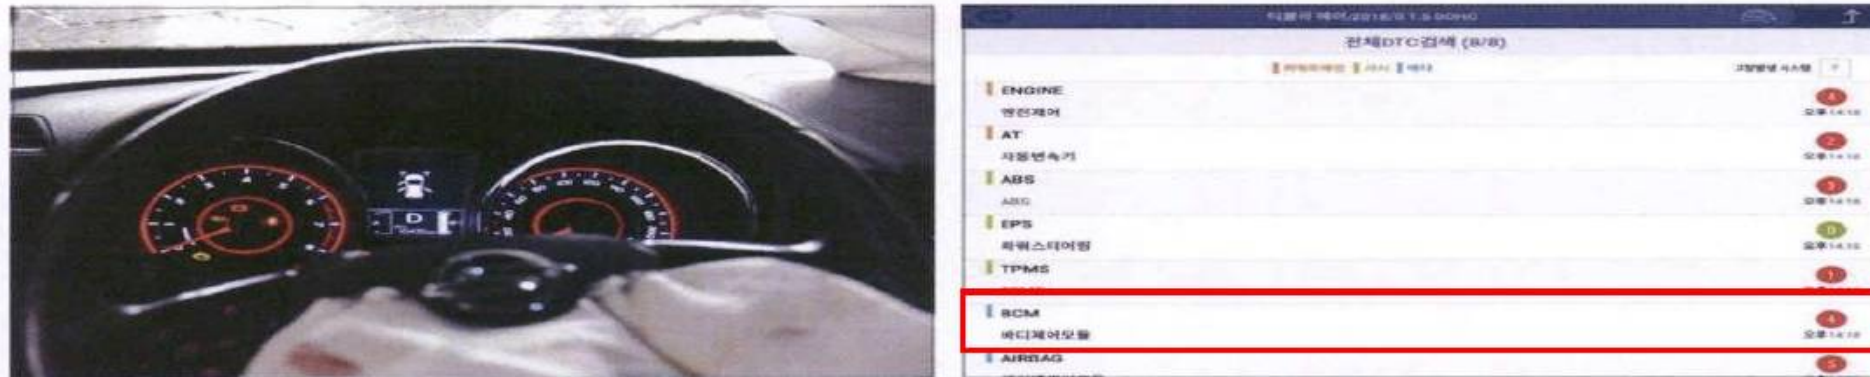
<DTC 기록 - 국과수 감정서 p.21>

**핵심 DTC 분석 없이 “기계적 결함 없음” 결론 도출**

20개의 고장코드가 존재함에도 "기계적 결함 없음"으로 단정

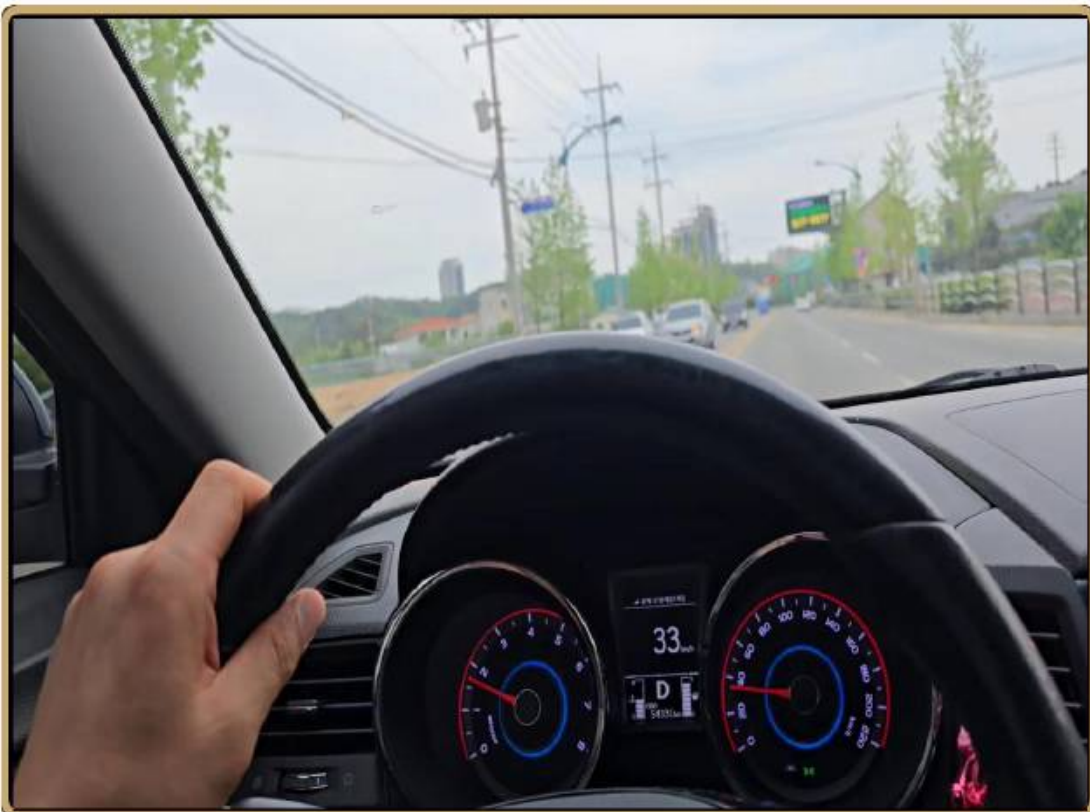
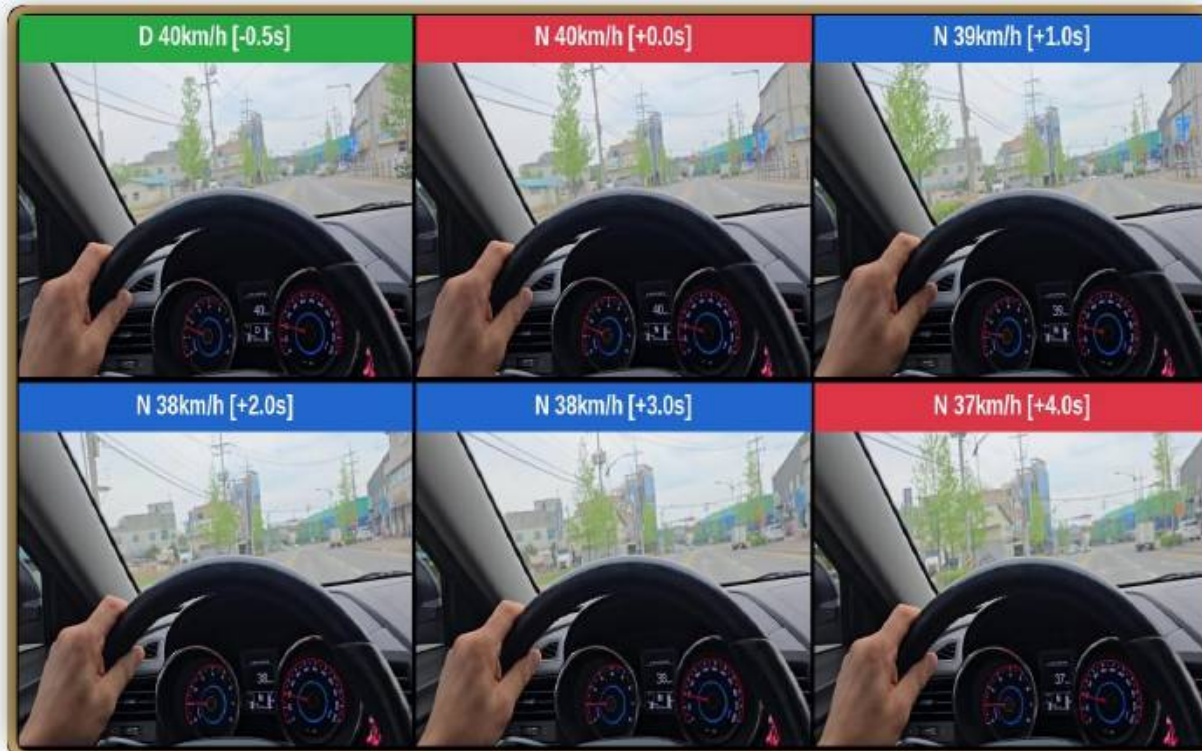
● 재현실험 ① (갑 102) : “N단 타력주행” 싯도로 재현실험

➤ 속도 -3.0 km/h 감소(40→37km/h )

✓ N단에서는 공기저항 및 마찰력으로 인해 속도가 반드시 감소합니다.

- ☑ 따라서, 사고 차량의 속도 증가 현상은 N단 상태에서 물리적으로 발생할 수 없으며, 사고 차량은 N단이 아니었음이 명백하고 이로써, D-N-D 가설이 부정됩니다.

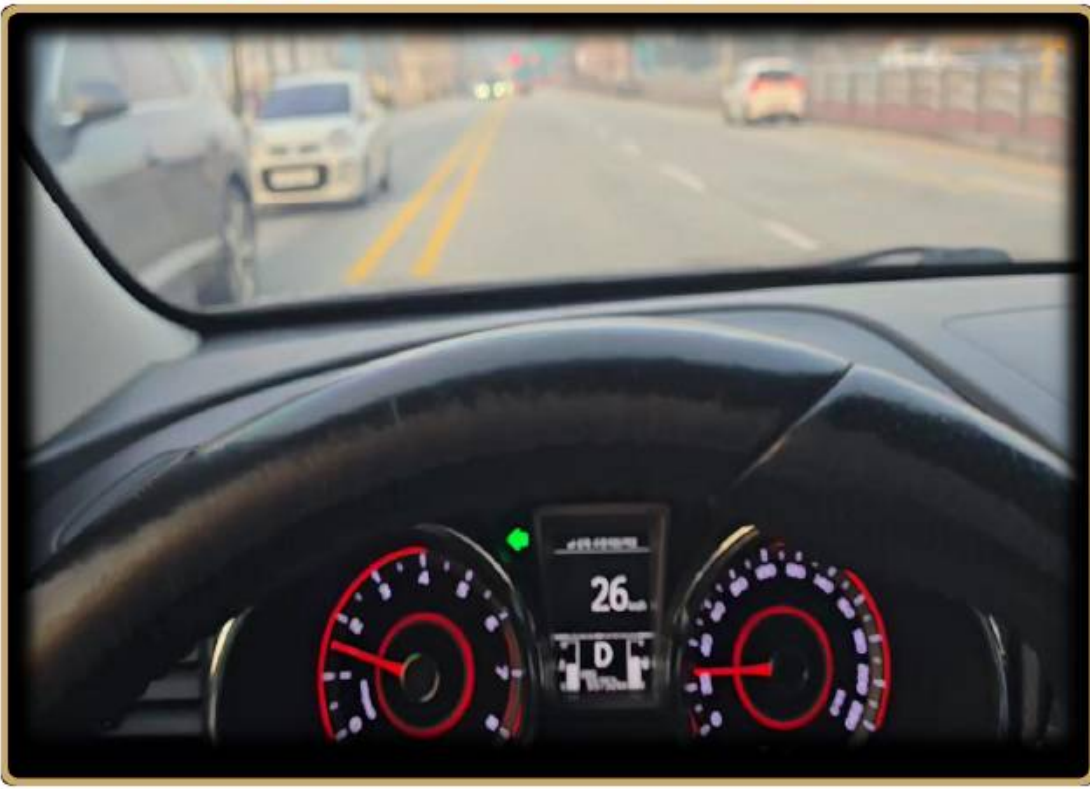
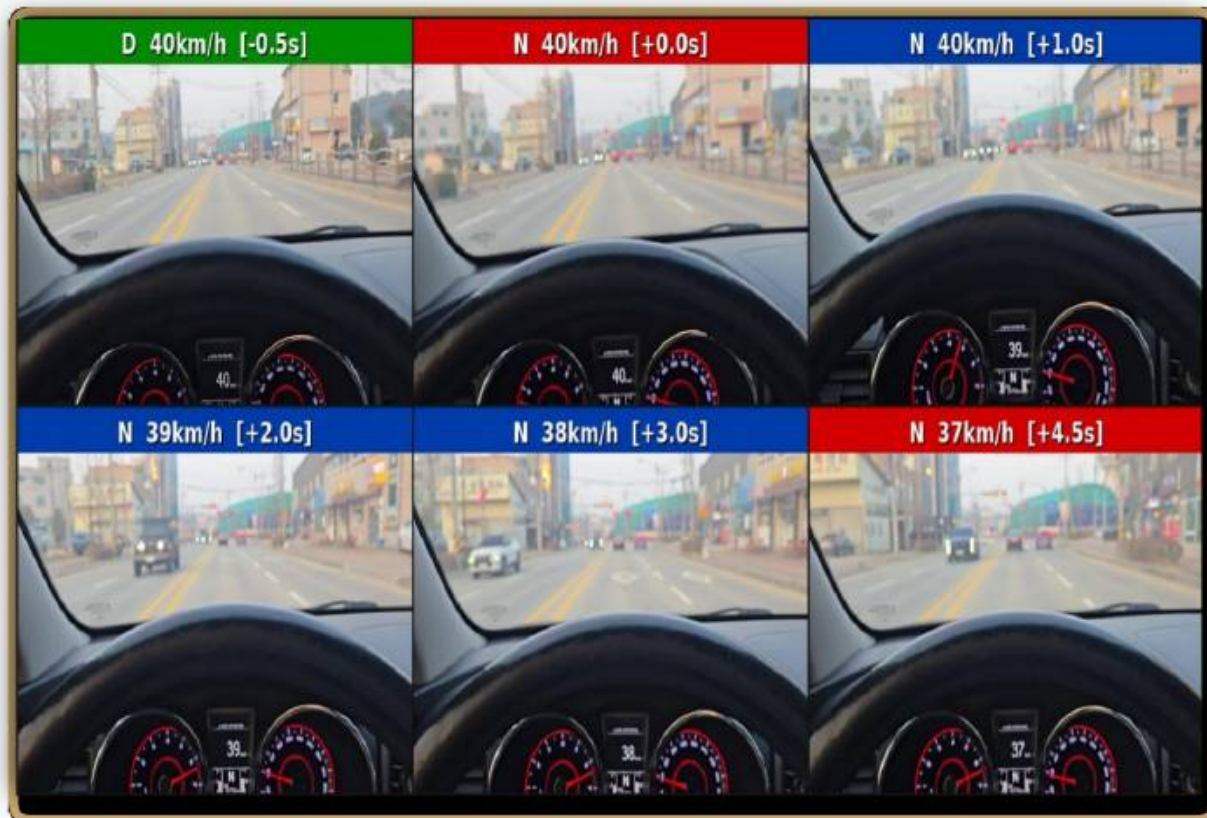
● 재현실험 ② (갑113): “N단 FULL가속 주행” 실험도로 재현실험

➤ 속도 -3.0 km/h 감소(40→37km/h )

✓ N단에서는 가속페달 입력과 무관하게 구동력이 전달되지 않습니다.

✓ 또한, N단에서 FULL 가속 시에도 속도는 증가하지 않으므로, 사고 차량의 속도 증가 데이터는 물리적으로 성립할 수 없는 모순된 기록이며, 사고 차량은 N단이 아니었음이 명백하고 이로써, D-N-D 가설이 부정됩니다.

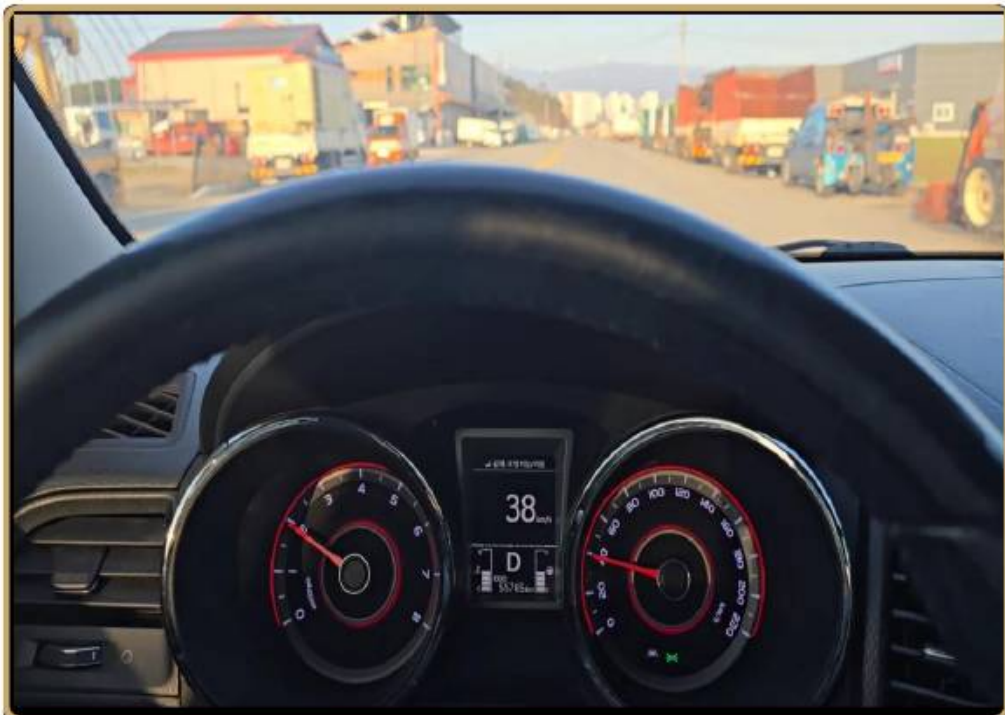
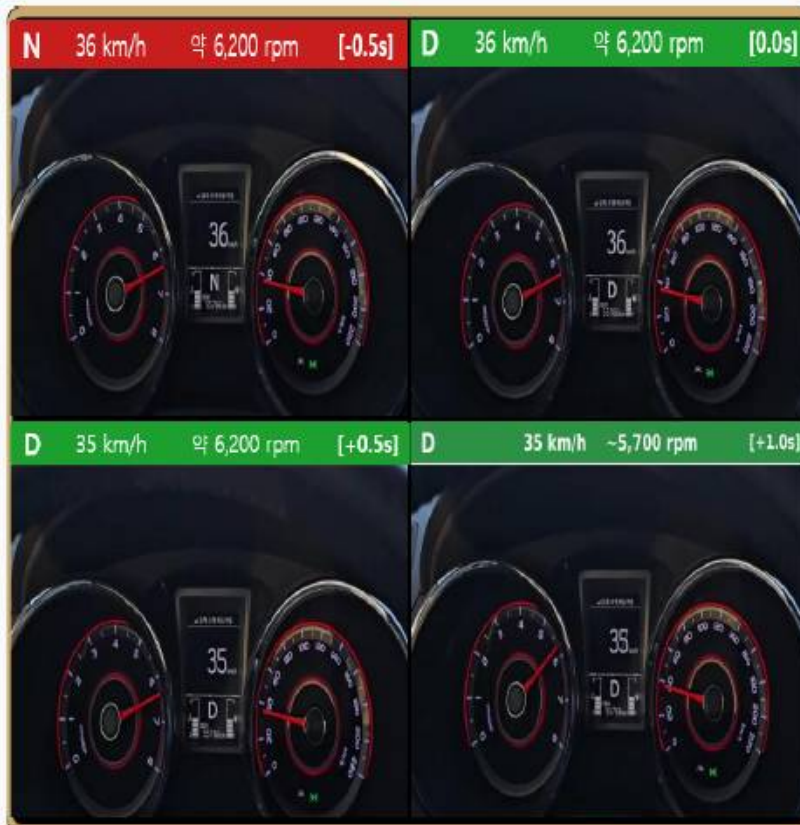
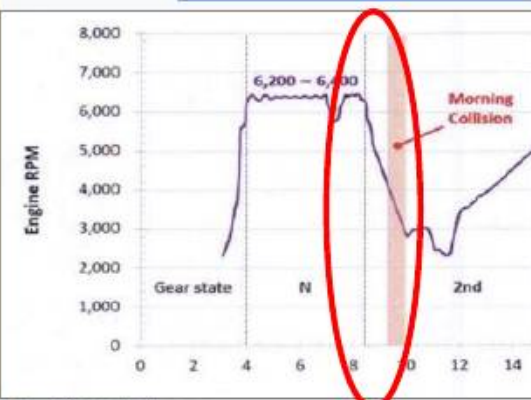
● 재현실험 ③ (갑108): “D-N-D FULL 가속” 실도로 재현실험 결과

약 6,200→5,700RPM  
(500RPM 하락)

국과수 분석 1초 하락량  
2,400 RPM 급락

✓ 따라서, **RPM 급락이 재현되지 않으므로** 국과수의 가속 페달 깊게 밟은 D-N-D 가설은 물리적·실증적으로 부인됩니다.

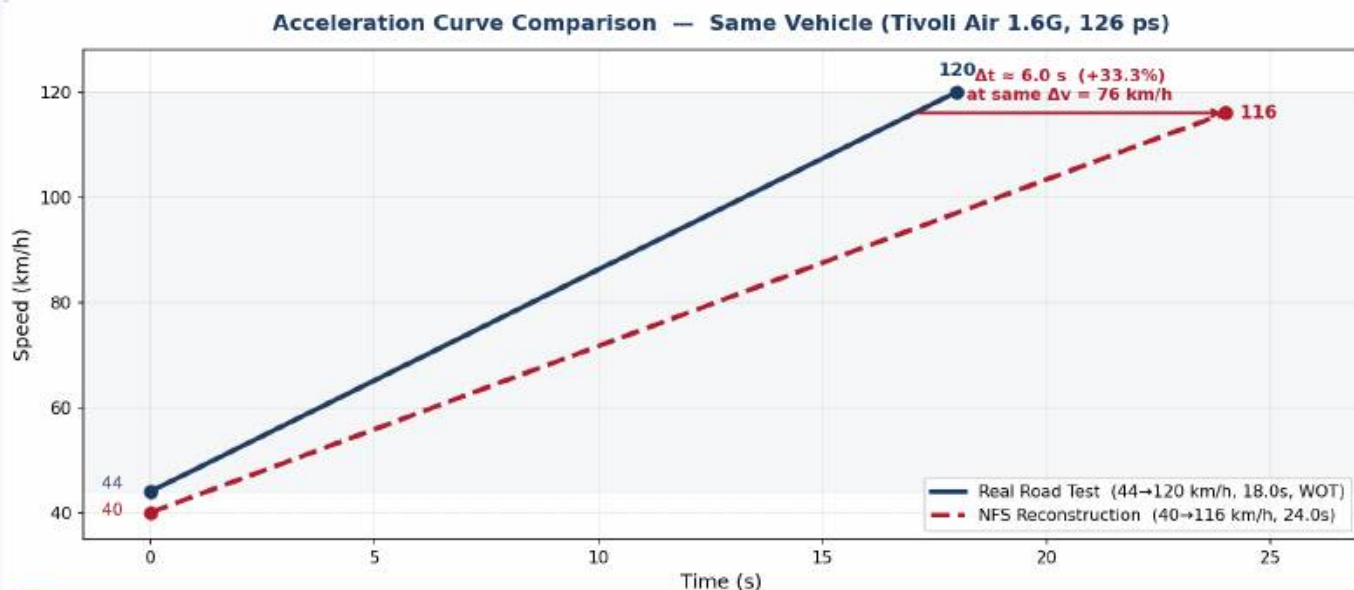
➤ 실차 주행감정서 (2024.05.16) : 모닝충돌 이후 상황

💡 박승범 감정인 확인: 모닝 충돌로 인한 드라이브트레인(AT·엔진·구동축·타이어) 손상 없음 — 구동력 정상

☑ 구동계 손상이 없는 상태에서 발생한 33% 속도 지연은 ‘최대 구동력이 나오는 급발진 상황에서 브레이크가 작동’되지 아니하고서는 불가능한 것이므로, 운전자가 브레이크를 밟고 있었음이 입증됩니다.

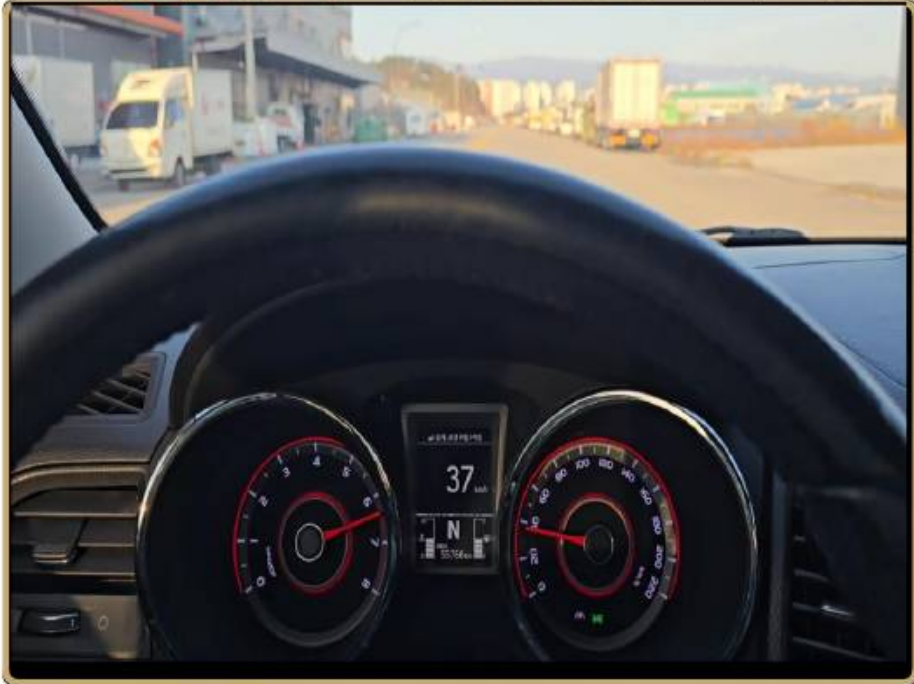
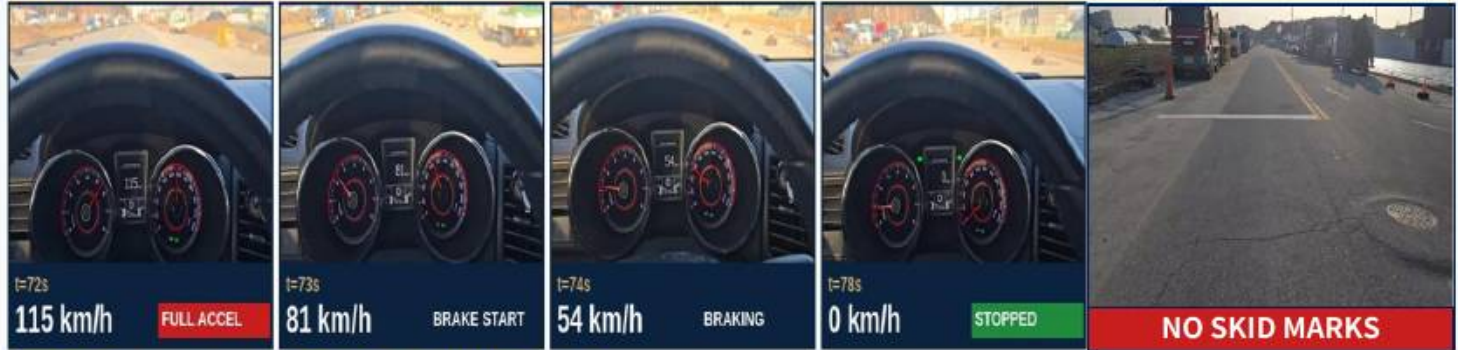
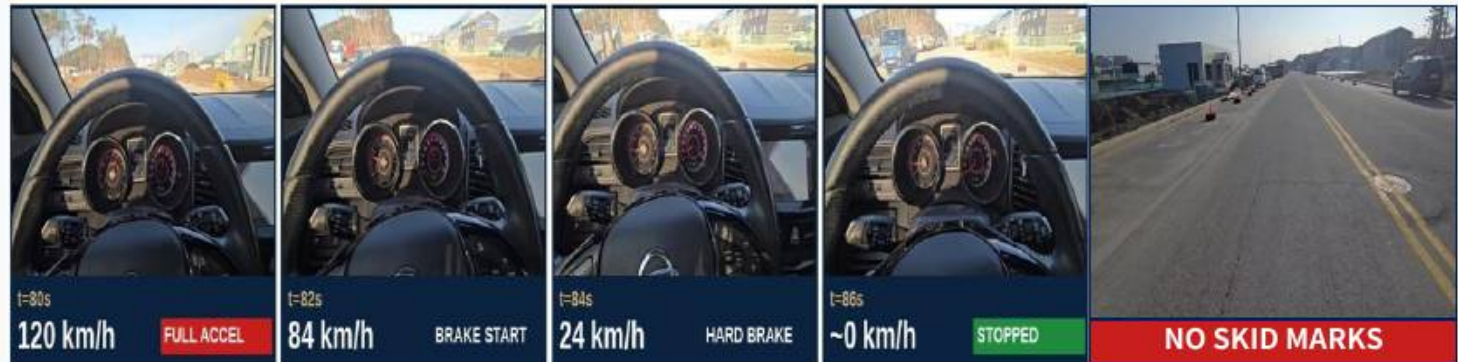
● 재현실험 ④(갑107) : 고속 주행 중 급제동시 스키드마크 확인영상

재현실험 결과 : 고속 주행(115~120km/h) → 급제동 → 정지, 브레이크 작동, 그러나 노면에 스키드마크 없음  
따라서, 스키드마크가 없다는 사실은 브레이크 미작동의 근거가 될 수 없습니다.

✓ ABS 장착 차량에서는 타이어 잠김이 발생하지 않아, 스키드마크가 남지 않는 것이 정상적인 제동 현상입니다.

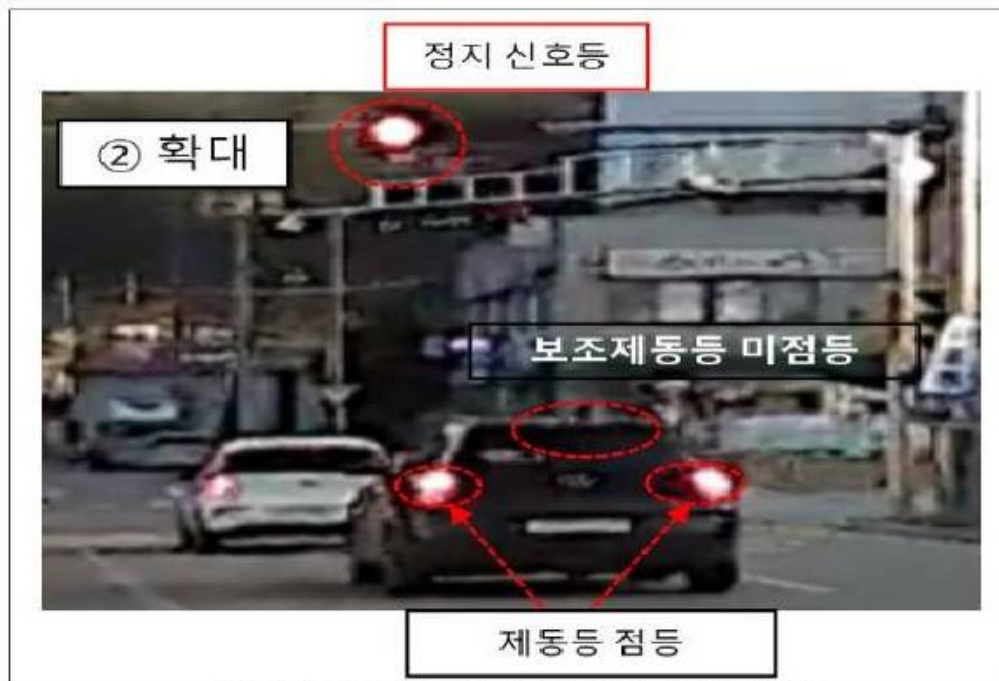
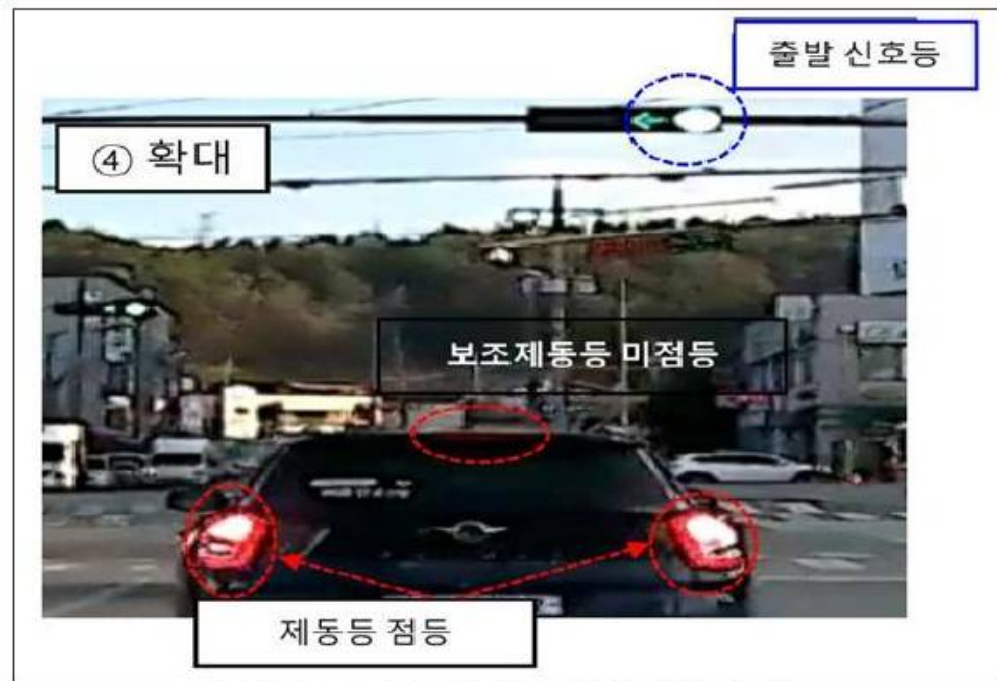
보조 제동등은 제동 페달을 밟고 있음에도 점등되지 않는 결함이 확인됩니다.

- ☑ 동일 차량에서 반복적으로 발생한 보조 제동등 미점등은 단순 일시 현상이 아니라 간헐적 결함입니다.  
국과수가 보조 제동등 미점등으로 운전자가 브레이크를 밟지 않았다고 결론 내린 것은 잘못된 것입니다.

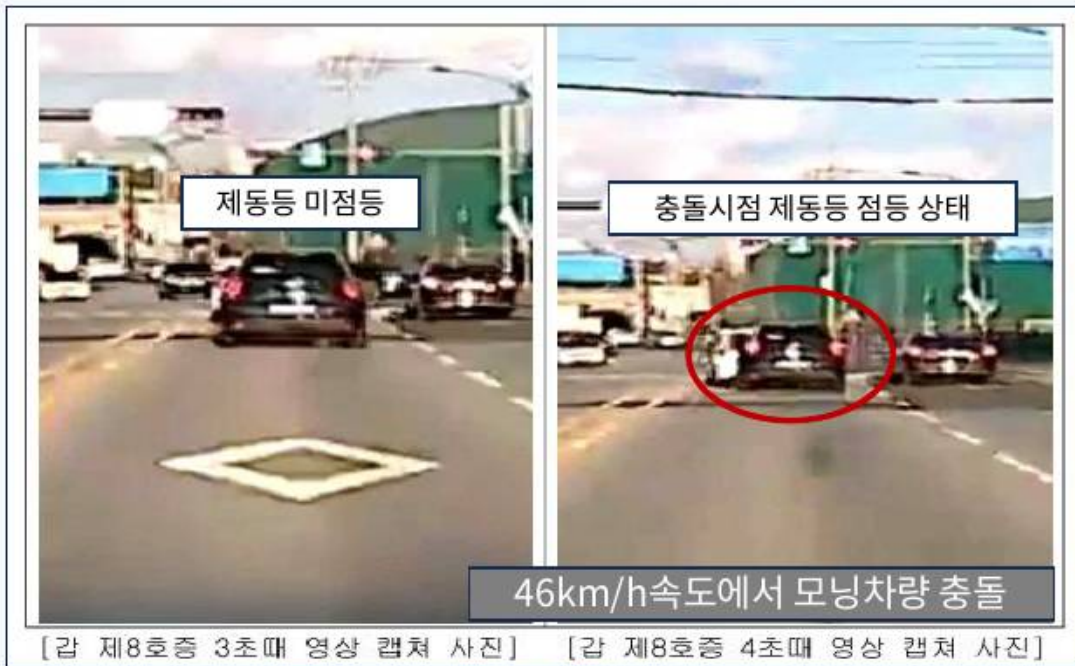
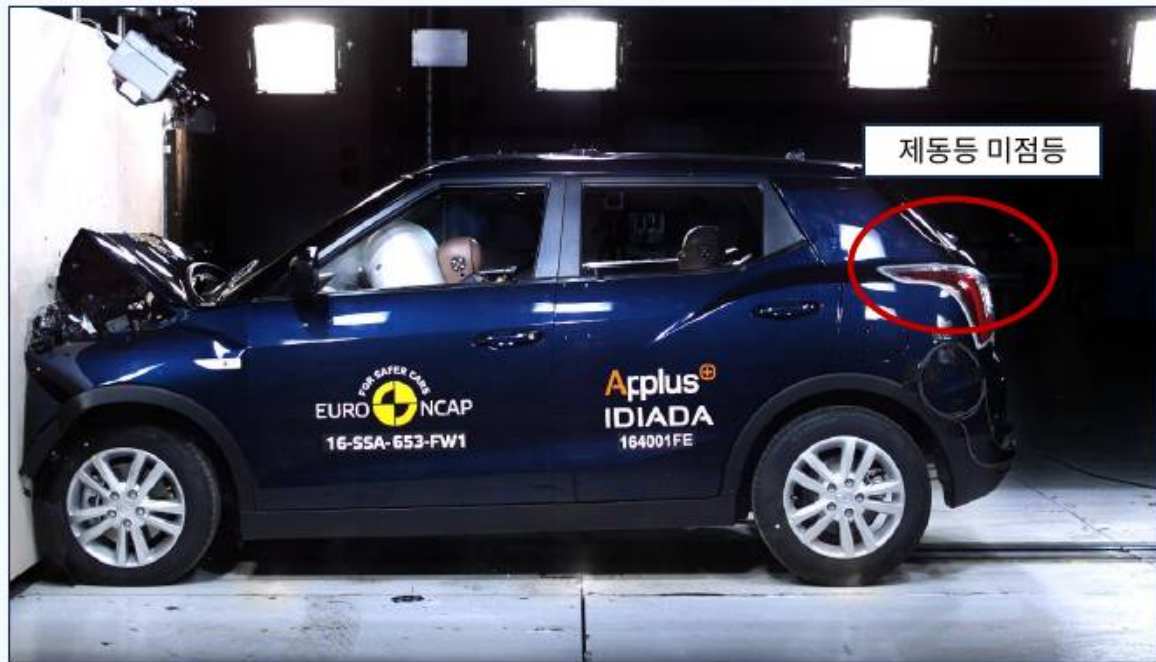
[후미차량 전방 블랙박스 영상 캡처]

벽과의 56km/h 정면 충돌에서도 관성으로는 제동등이 점등되지 않으며  
따라서, 모닝 차량 충돌 시점의 제동등 점등은 운전자 제동페달 밟음의 결과입니다.

- ✓ 56km/h 속도에서도 제동등이 점등되지 않는 NCAP 테스트에 결과에 비추어 볼 때, 이보다 훨씬 약한 충돌인 모닝 차량과의 충돌시 관성에 의해 제동등이 점등되었다는 피고의 주장은 과학적 근거에 의해 배척됩니다.

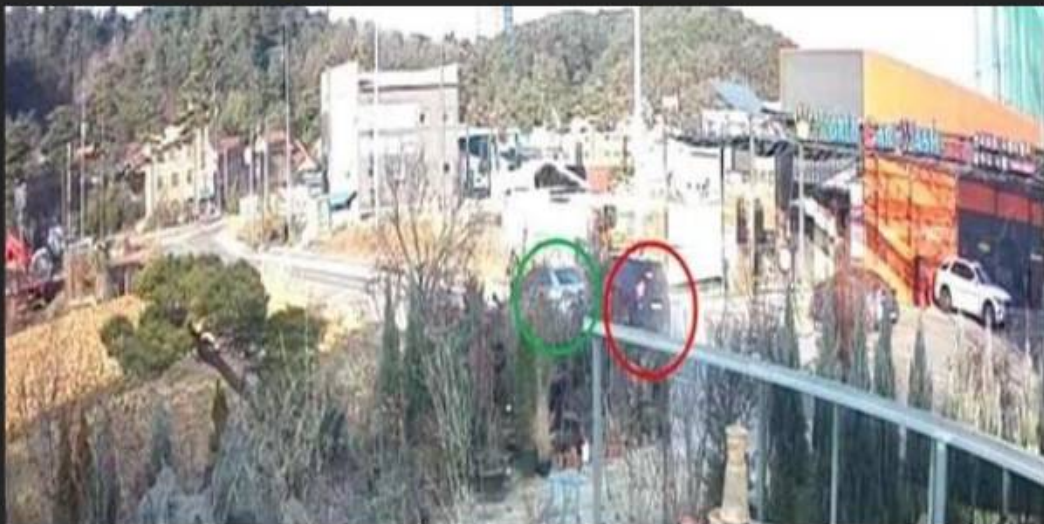
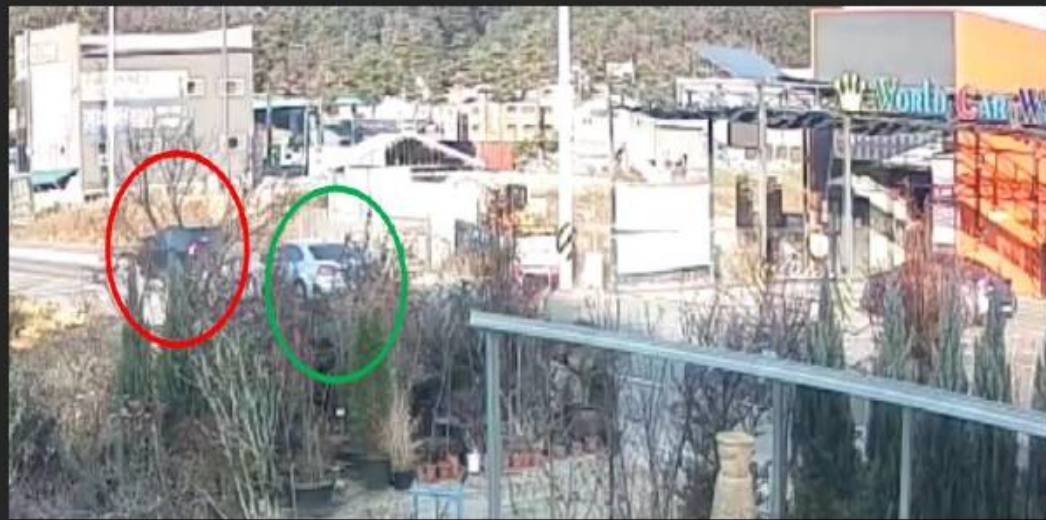
💡 사고차량에서 지속적으로 밝은 빛 관찰됨  
(반사광이라면 각도 변화 시 밝기 변해야 함)

✅ 추월 후 각도 변화에도 사고차량 **동일 밝기 유지**  
∴ 반사광 아님 (점등 상태 입증)

✅ 따라서, 본 영상에서 관찰되는 **빛은 반사가 아니라 실제 제동등 점등**으로 판단됩니다.

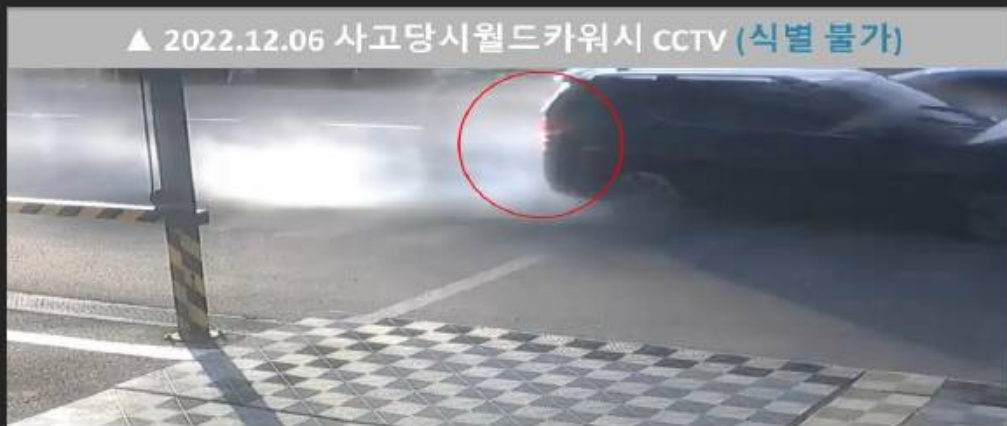
▲ 2022.12.06 사고당시월드카워시 CCTV (식별 불가)

"불빛이 안 보이니 미점등이다" (속도 110km/h 이상)

- 1심 재판부는 세차장 CCTV 영상에서 차량 후미등 불빛이 명확히 식별되지 않는다는 이유만으로, 브레이크가 작동하지 않았다고 단정했습니다.

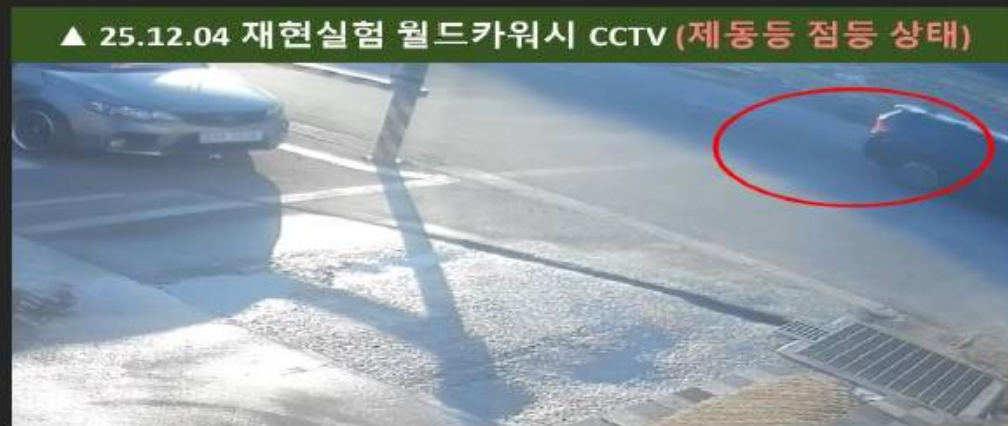
▲ 25.12.04 재현실험 월드카워시 CCTV (제동등 점등 상태)

"브레이크를 밟고 달려도 안 보인다" (속도 약 90km/h)

- '제동등을 실제로 점등한 상태에서도 영상 화질 및 거리 조건에 따라 식별이 불가능함'이 재현실험으로 확인되었습니다.
- ✓ 식별 불가 ≠ 미점등

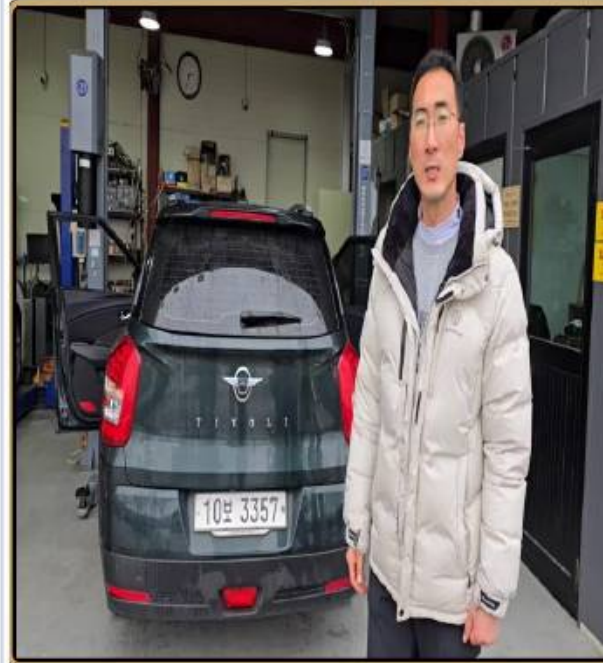
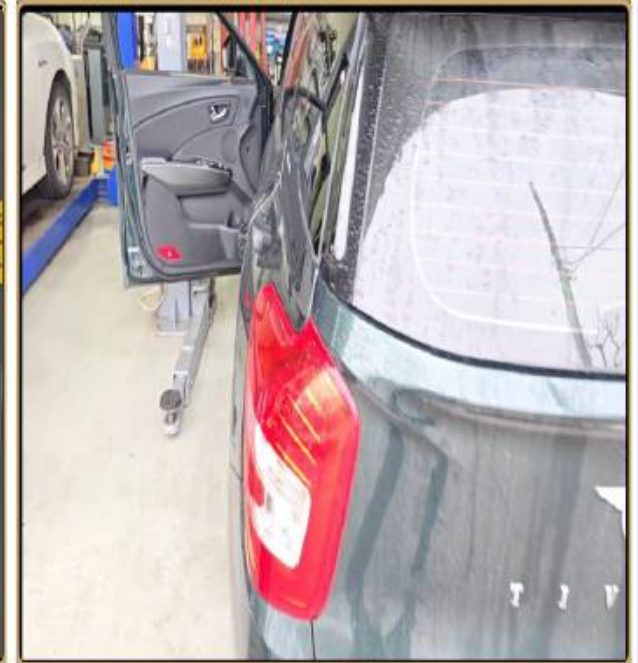
재현실험 ⑤ (갑106) ● 촬영일자 2025-03-16 [에이치모터스]

- ☑ 따라서, 제동등 점등은 물리적 직결 구조가 아닌 **BCM 전자 제어에 의해 작동**하며, 소프트웨어 결함에 의한 급발진 시 제동등 점등 요청 메시지를 BCM에 송부하지 않으면 브레이크 밟았더라도 제동등이 점등되지 않을 수 있습니다.

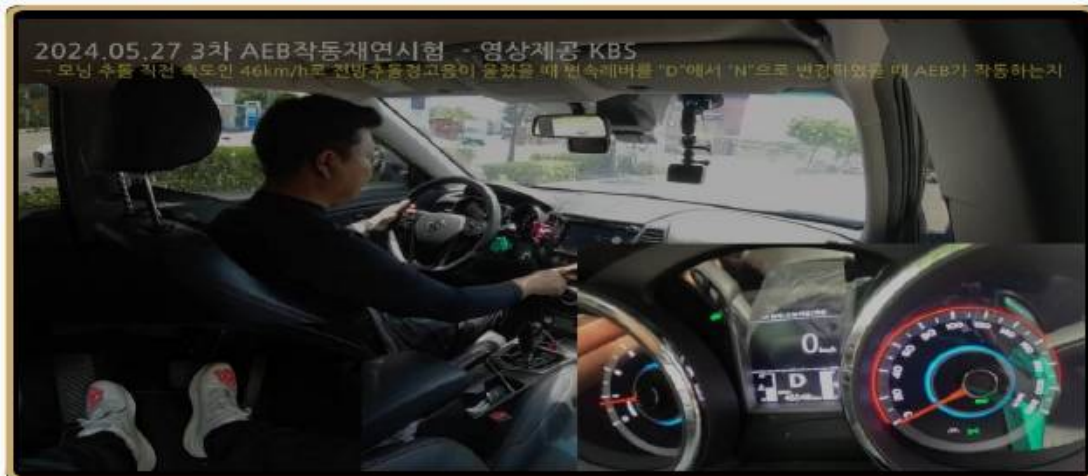
### 재현실험 ⑦ (갑 74-3)

- ✓ 1차 실험 : 46km 속도에서 D-N 변경시 AEB 작동여부

- ✓ 46km/h 속도 N단에서 AEB 정상 작동

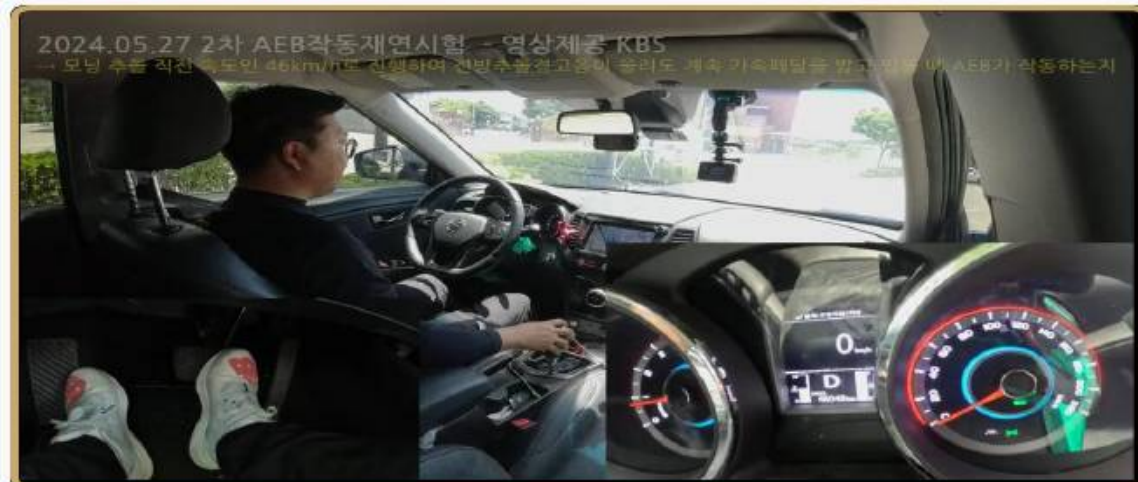
### 재현실험 ⑧ (갑 74-2)

- ✓ 2차 실험 : D단 40km 속도에서 48km까지 8km 이상 가속했을 때 AEB 작동 여부
- ❖ 사고 당시 모닝차량 추돌 시점 40→46km/h, 6km 증가하며 추돌 하였음

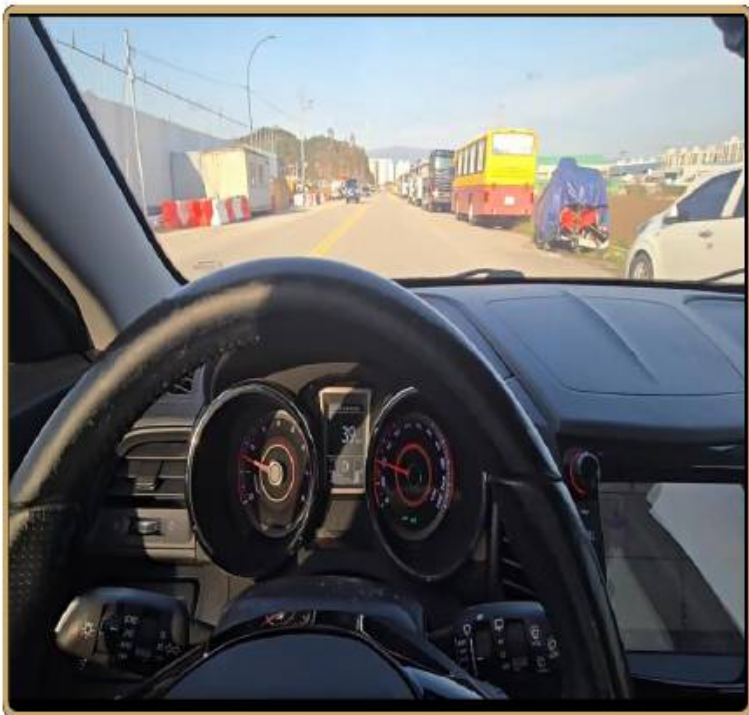
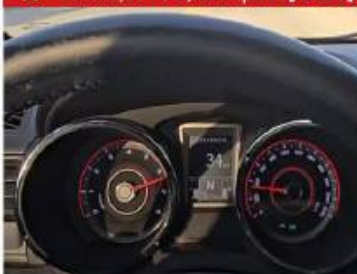
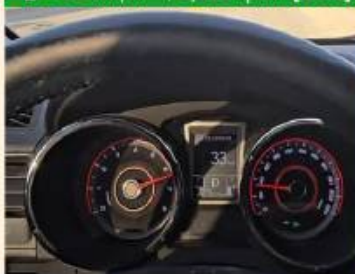
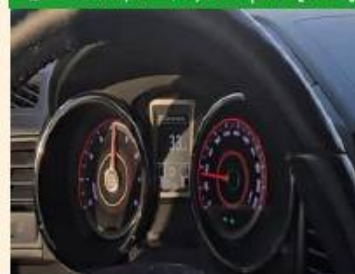
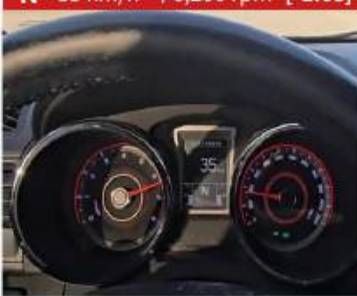
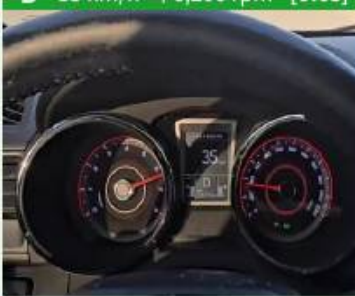
촬영 일자 2026-04-05

- RPM하락량
  - 약 6,200→4,000 RPM
  - 약 2,200 RPM ↓ (1.0초)
- 속도 변화량
  - 34→32km/h (1km/h ↓)

- RPM하락량
  - 약 6,200→3,900 RPM
  - 약 2,300 RPM ↓ (1.0초)
- 속도 변화량
  - 35→26km/h (9km/h)

재현 실험 결과 확인된 2,200~2,300 RPM 급락은 국과수 그래프상 2,400RPM과 거의 동일하므로 운전자가 악셀을 떼었거나 브레이크를 밟았다고 보아야 합니다. 이는, 국과수 및 피고가 주장하는 충돌시점 RPM의 급락이 운전자가 가속페달을 깊게 밟지 않은 것을 입증합니다.
