## 감정연구 보고서(추가 감정)

| LOT. | 2310-LCO강릉-033강릉-018-PBS017R1 |

### 차량 변속기 확인 및 RPM 분석 자료를 통한 사고발생 개연성 고찰

- 사건 번호 : 2023 가합 30051 손해배상(자)
- 원 고 : 최애숙 외 2명
- 피 고 : KG모빌리티 주식회사
- 감정 목적물 : 45가7512 자동차의 변속기와 기어 상태 등
- 감정 목적물(사고 차량) 확인
  - 일시 및 장소 : 2023. 9. 20 오후 1시~2시 / 강릉시 KG모빌리티 정비사업소
  - 참석자 : (원고측) 이상훈 (피고측) 변호사 유병수, KG모빌리티 오석진 외 1명

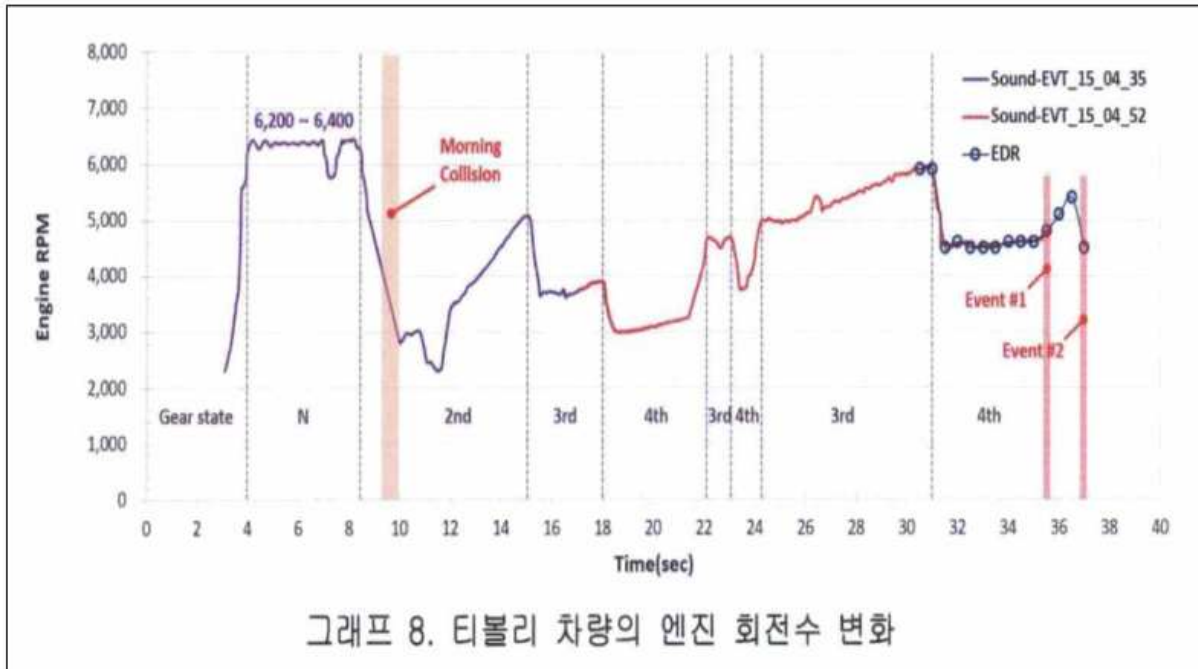
그래프 8. 티볼리 차량의 엔진 회전수 변화

위 표에 의하면 이 사건 자동차가 기아 모닝 충돌직전 RPM이 6400에서 4000으로 급격히 떨어지는 커브를 그리고 있는데, 이와 같은 현상을 발생시킨 원인은 무엇인지

위 질문에서 제시한 <그래프 8.>를 보면 RPM이 1초 동안에 6400에서 4000으로 매우 급격하게 떨어지는 것으로 되어 있는데, 그래프에서 설명하고 있는 전체적인

RPM 곡선과 기어상태를 고려하면 중립기어 상태에서 2단 기어 상태로의 기어 변경 시에 발생할 수 있는 현상으로 판단됩니다. 즉, 순간적인 높은 RPM은 기어의 중립 상태 또는 고출력을 위한 기어의 하단으로 변경 시에 가능한데, 중립기어 상태에서 높은 RPM이 형성되었다가 주행속도에 적당한 2단 기어상태로 변경되며 RPM이 낮아질 수 있는 현상으로 추정됩니다.

그러나 이것은 제시된 그래프와 기어상태가 이건 사고에서의 명백한 사실이라는 전제하에 가능한 해석입니다. 단편적으로 짧은 시간 동안 RPM이 6400에서 4000 정도로 급격하게 떨어지는 원인은 다양할 수 있습니다. 하나의 단편적인 예로 제어 SW의 이상 등도 있을 수 있으나 시스템이 정상이라면 그 가능성이 낮아진다고 할 수 있습니다.

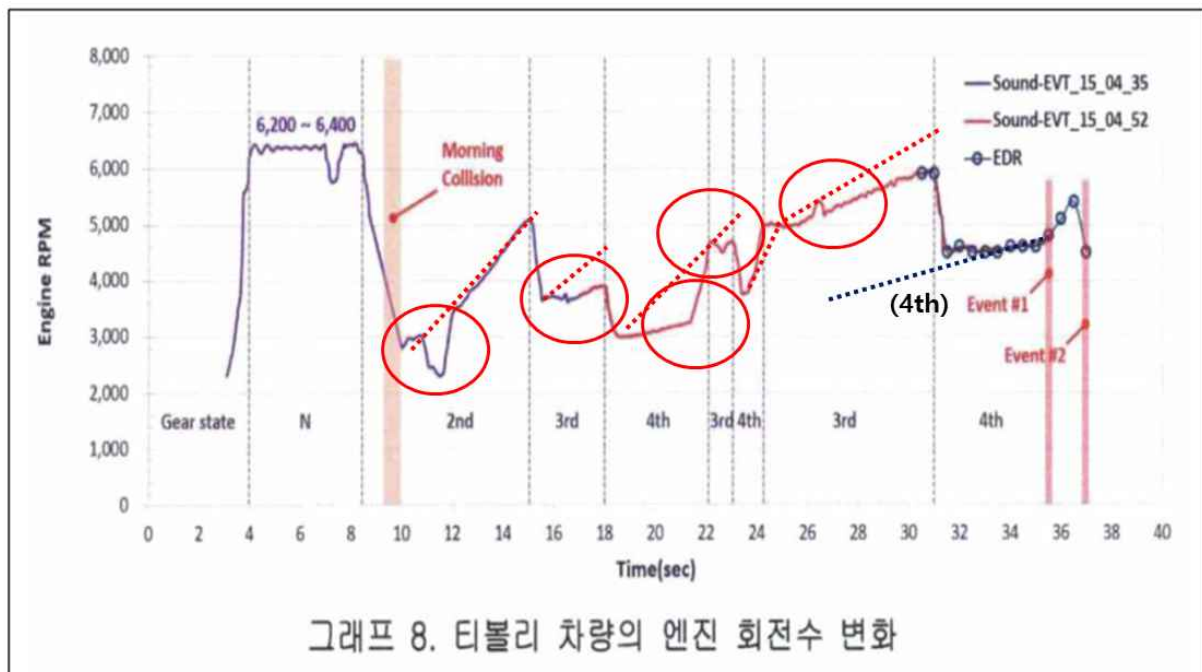
국립과학수사연구원의 음향에 기한 RPM 분석 결과인 <그래프 8.>의 엔진 RPM을 보면 충돌 이후 약 37초에 이르기까지 같은 기어상태에서 RPM의 증가가 일정하지 않은 것으로 나타납니다.

위 그래프에서 RPM 그래프는 가장 이상적으로 전제할 때 가속페달 100% 작동상태 이므로 적어도 같은 기어상태에서는 RPM이 일정한 상승직선 형태로 증가를 해야 합니다. 모닝 충돌 후 라디에이터 등에 문제가 발생되어 엔진이 과열되면서 출력 저하가 발생되었다고 해도 방향성은 비교적 균일하게 이뤄져야 하는데, 균일성이 있다고 보기 어렵고, 도로 및 주행 여건상에 특이성으로 인한 균일성이 깨진 것이라 볼만한 것도 없는 것으로 판단됩니다. 만일 최대가속중인 일반적인 상황이라면 점선의 직선 형태처럼 RPM 그래프가 우상향해야 할 것으로 추정되는데, 분석된 그래프는 RPM의 균일성이 유지되지 않는 것으로 볼 때 단정하기는 어렵지만 운전자가 최대로 가속 상태를 유지하지 않았거나, 운전자의 행위보다는 공기유입 등 차량 제어의 HW/SW 문제에서 비롯될 수 있음을 배제하기 어려운 것으로 추정됩니다.

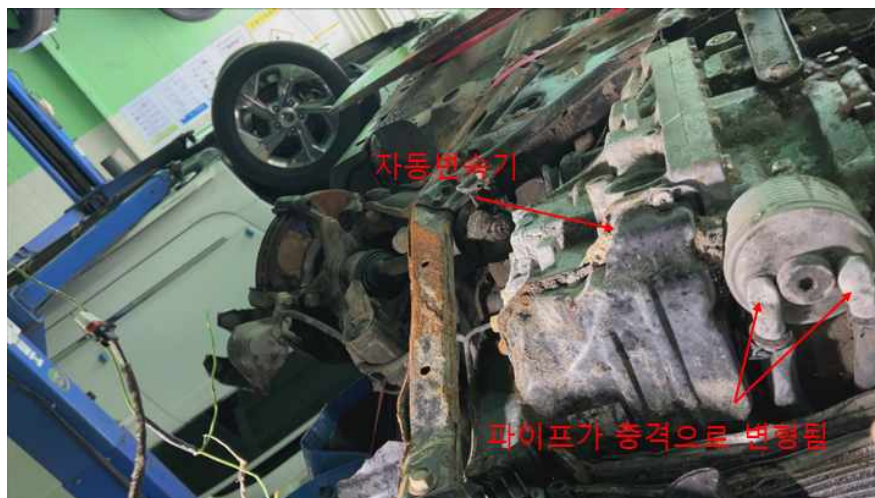
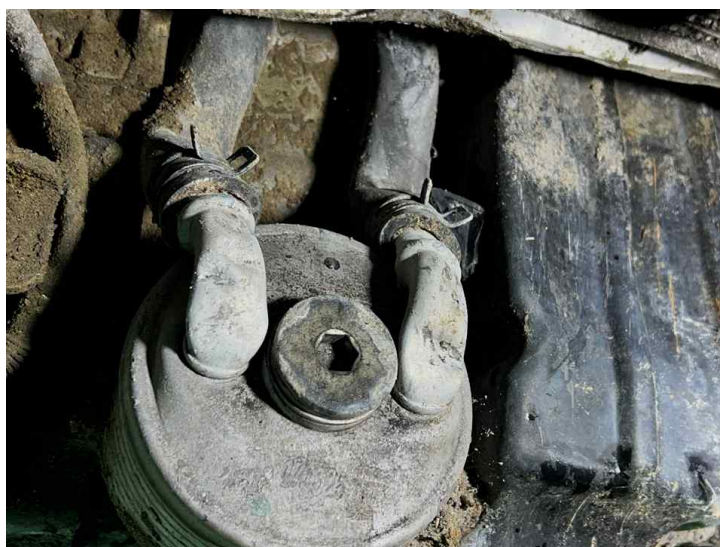
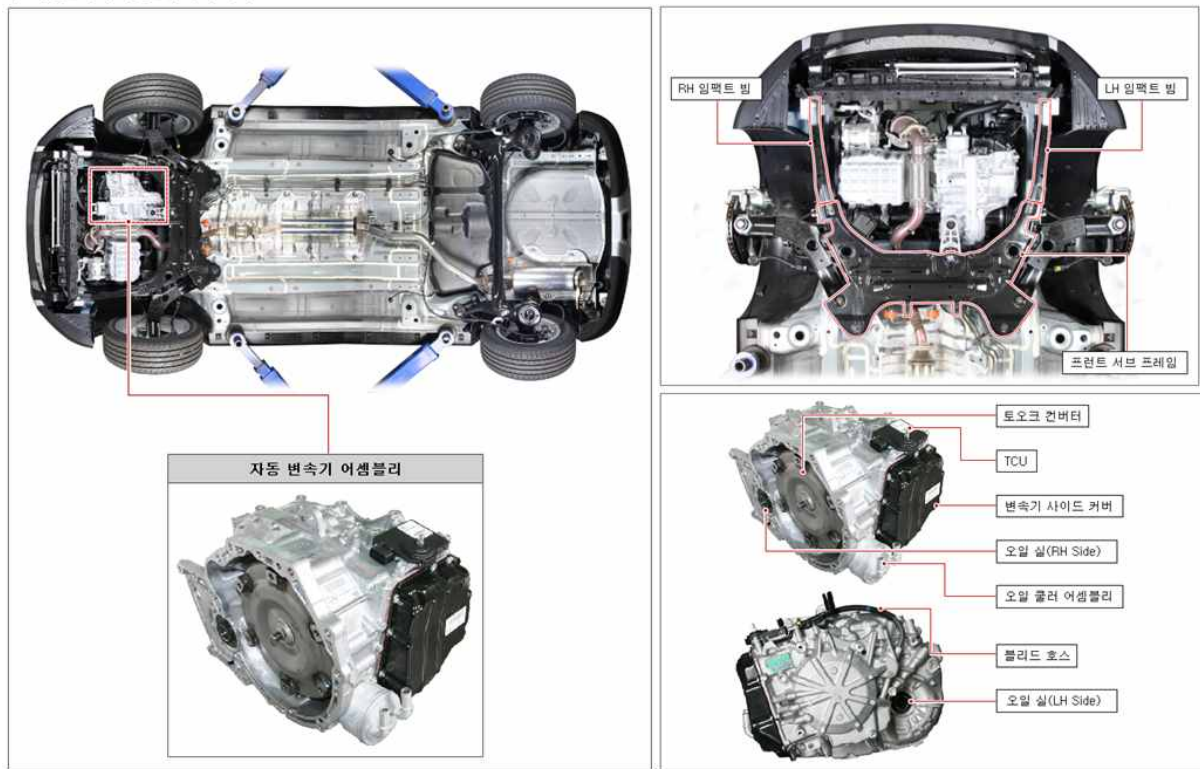
▶ 자동변속기 어셈블리 장착 위치

2023년 9월 20일에 차량 확인 시점에서 EDR의 이벤트 1에서 발생된 것으로 추정되는 충돌 접촉에 따른 차체 전면부 하부에 다소 변형된 흔적은 있으나 그로 인해 변속기 오일이 새어나오거나 하는 등의 기능상 문제 될만한 자동변속장치의 외형적인 손상은 없는 것으로 확인됩니다.

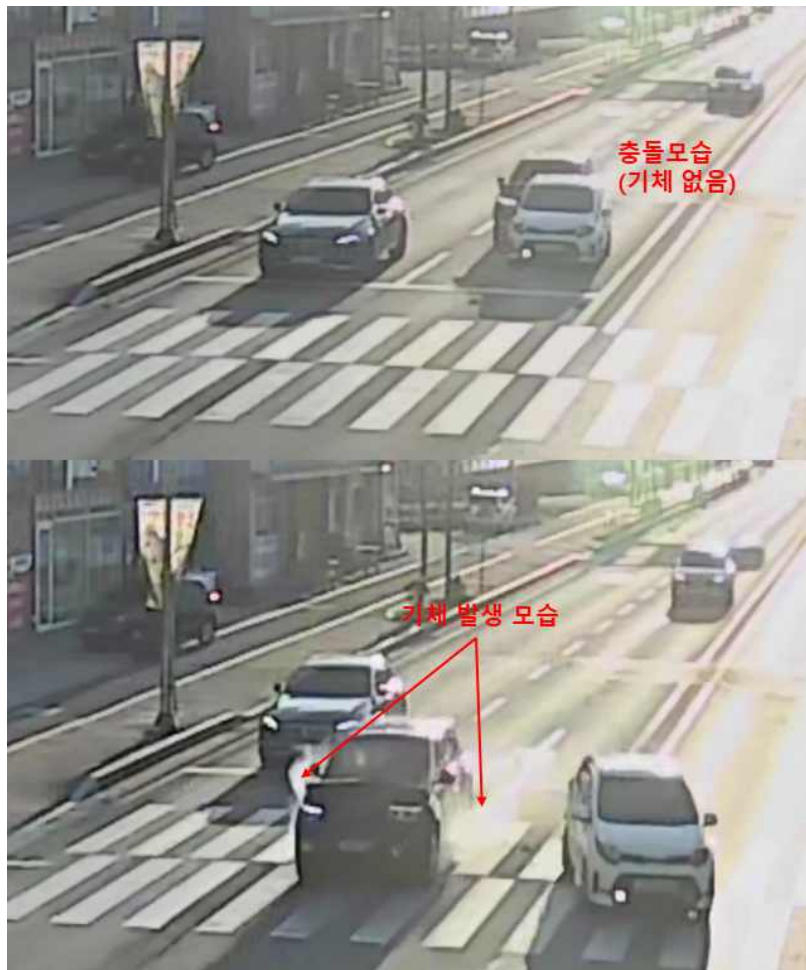
사고관련 영상자료를 보면 수증기 계통으로 추정되는 기체발생은 모닝과의 충돌 이전에는 발생하지 않았고, 충돌직후부터 발생하는 것으로 확인됩니다. 전면부의 파손 상태를 보면 라디에이터의 손상 외에 기체가 대량으로 발생할 만한 특별한 충격손상이 발생될만한 것은 없는 것으로 추정되고, 주행과정에서는 발생하는 노면상의 흔적을 보면 액체가 뿌려지는 것이 확인되는데, 라디에이터가 파손되며 가열된 액체가 수증기가 되며 차체 아래로 흘러들어가고, 일부는 액체 상태에서 바닥에 흘러내리는 것으로 추정됩니다. 라디에이터의 하단부분에 비교적 크지 않은 정도의 충돌 파손에 따른 냉각수 누수가 발생되어 나타난 현상으로 추정됩니다.

<충돌 모습과 충돌 직후 기체 발생 모습>

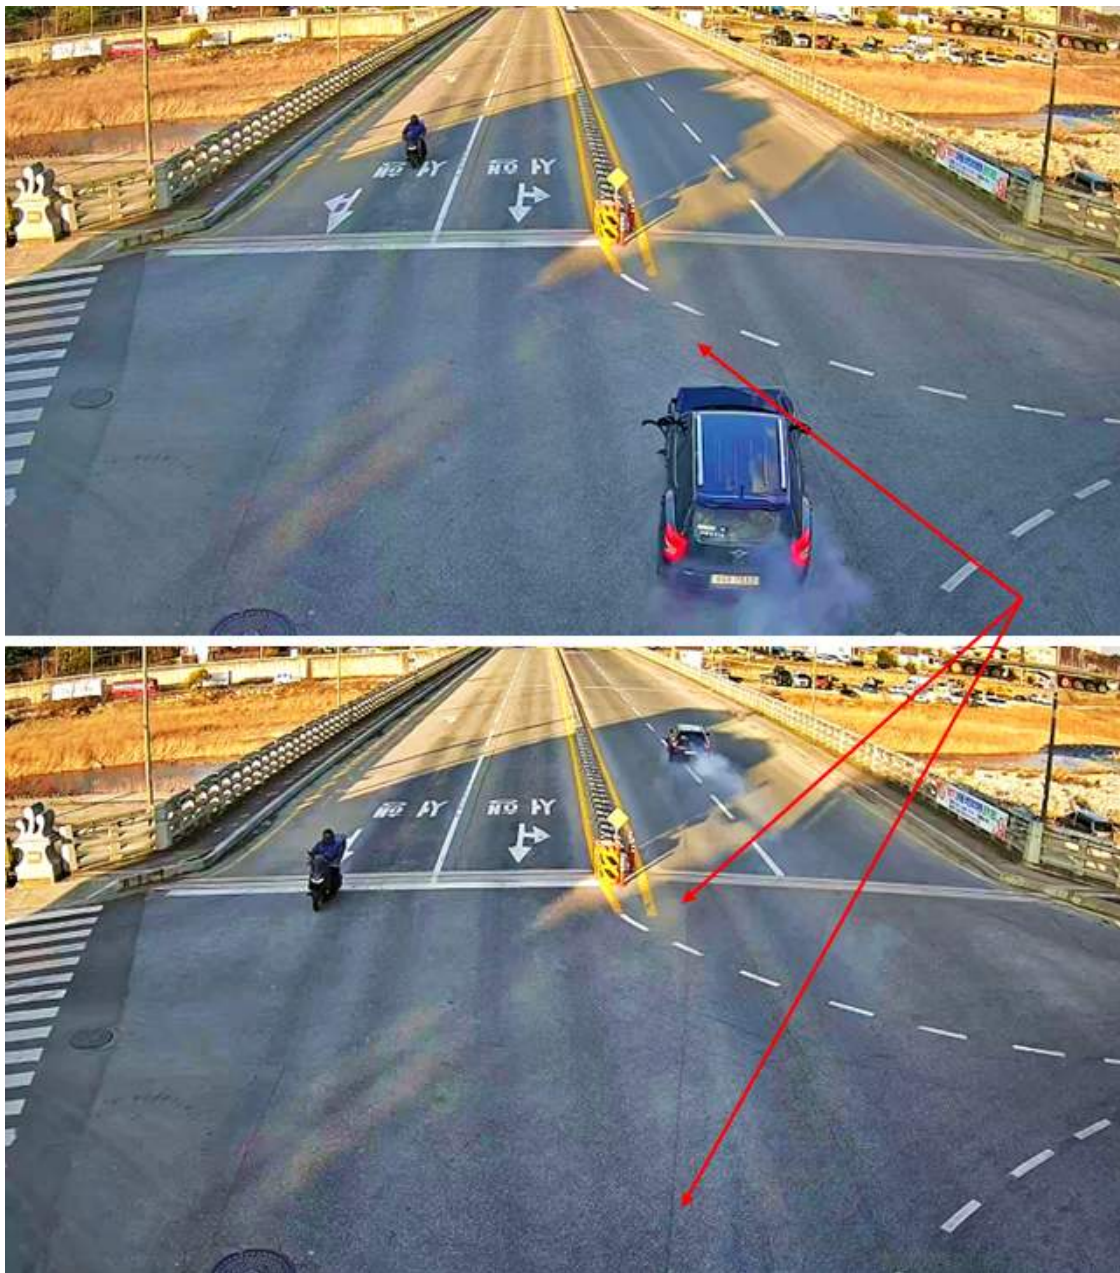
<이동하며 발생하는 노면 상의 액체흔적 모습>

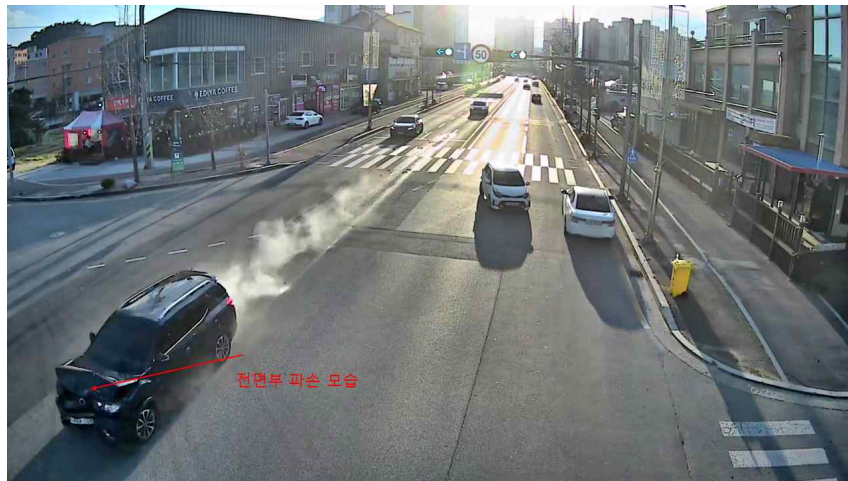
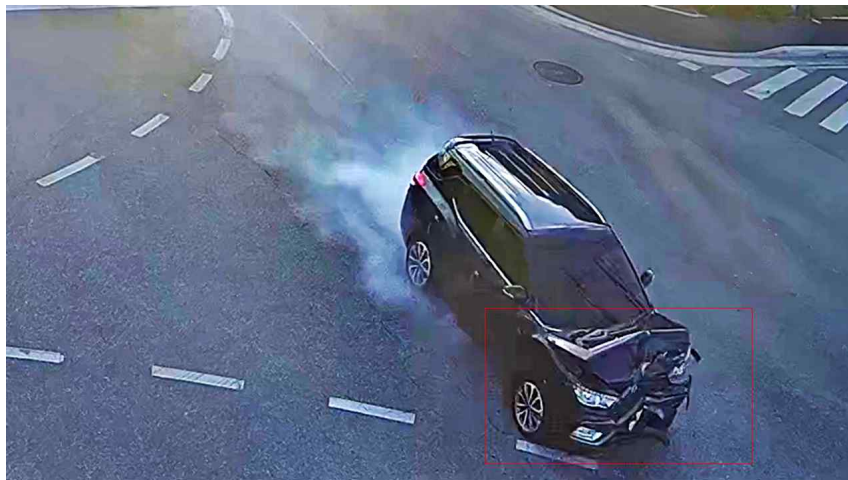
<모닝과의 추돌로 발생된 전면부 파손 모습과 기체 발생 모습>

차량 주행 중에 발생하는 흰 연기는 차량 내에서의 액체가 일부 기화되면서 발생하는 것으로 추정되고, 차량의 손상과 가능한 액체 형태 등을 고려할 때 그 가능성은 라디에이터의 냉각수로 추정됩니다. 즉 모닝과의 충돌로 인해 라디에이터 하단부에서 작은 구멍 같은 파손이 발생되었고, 고온의 냉각수가 내부 압력에 의해 뿜어져 나오면서 차량의 주행으로 하부에 들어가고 주행 풍압에 따라 차량 뒤쪽으로 흰 연기형태와 노면에 액체를 뿌린 것으로 추정됩니다.

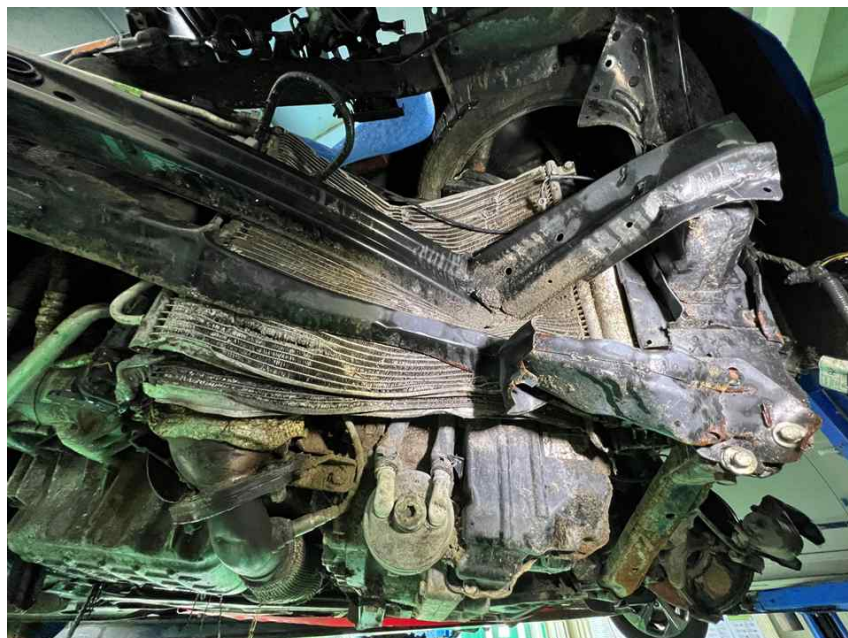
차량 전면부에 위치한 라디에이터의 앞부분이 매우 강한 충격 작용으로 파손 정도가 크게 발생되었고, 뒤로 밀린 상태입니다.

모닝과의 충돌당시에 라디에이터는 크게 파손된 것으로 확인됩니다. 모닝과의 충돌은 전면부 충돌에 따른 라디에이터가 뒤로 밀리며 엔진계통에 다소 간접충돌의 영향을 미칠 수 있으나 그 정도는 크지 않았던 것으로 보여지고, 충돌 후 30여초를 더 주행한 것으로 볼 때 외형적 차량주행에는 결정적인 영향을 미치지 않은 것으로 추정됨

<차량 확인시점에서 라디에이터 파손 모습>

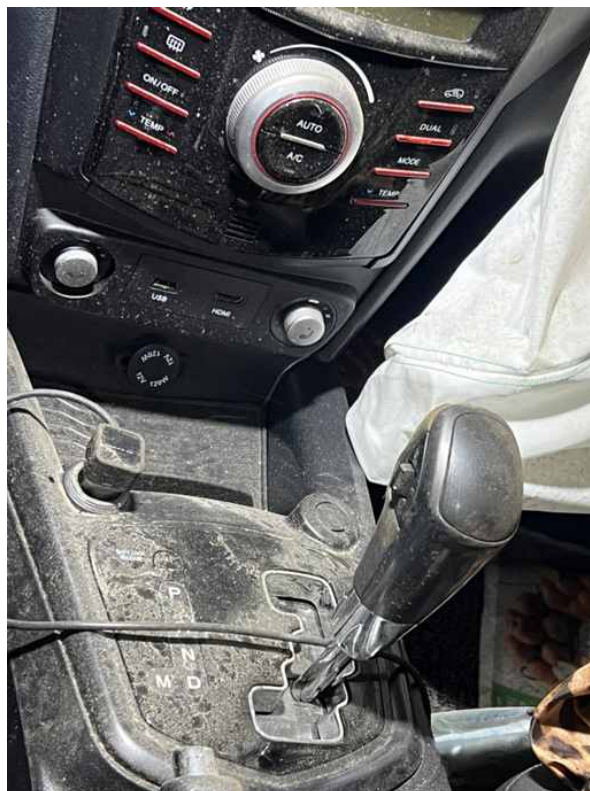
차량 확인을 통해 볼 때 기어 레버의 변형과 파손은 없는 것으로 추정됩니다.

<차량 확인시점에서 기어레버 상태>

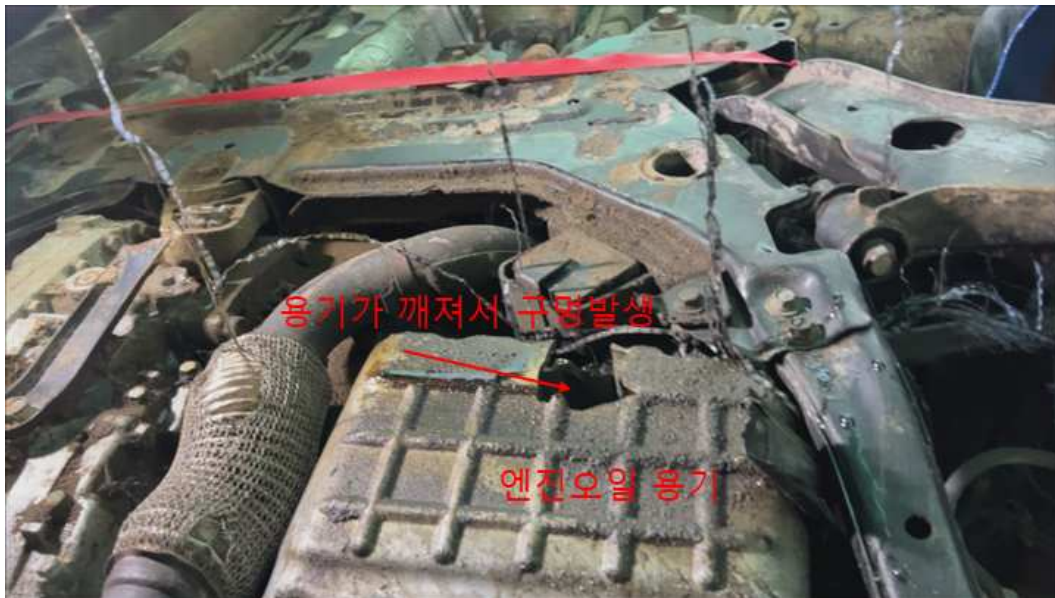
<차량 확인시점 점검 사항>

엔진 오일 용기는 파손으로 구멍이 발생되었고, 오일은 누유발생이 있었던 것으로 추정됩니다.

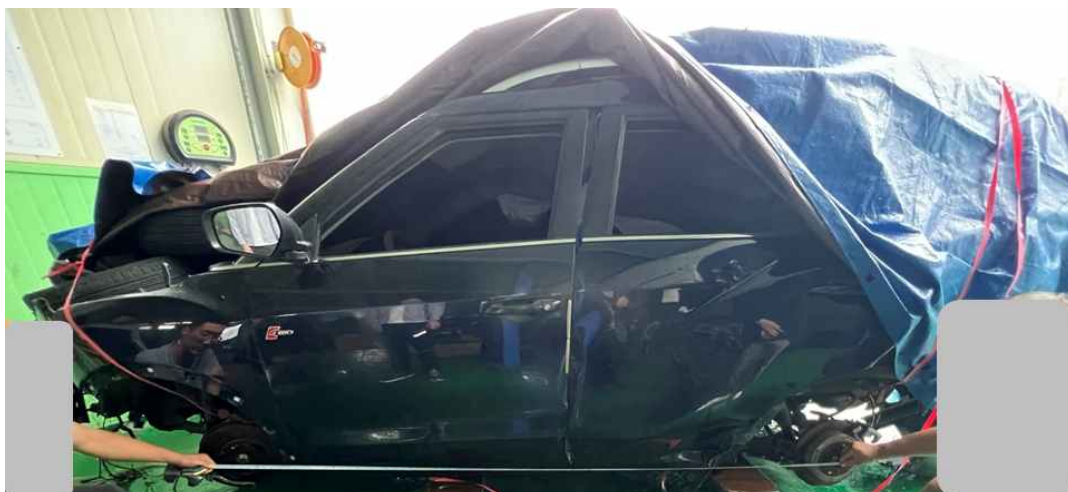
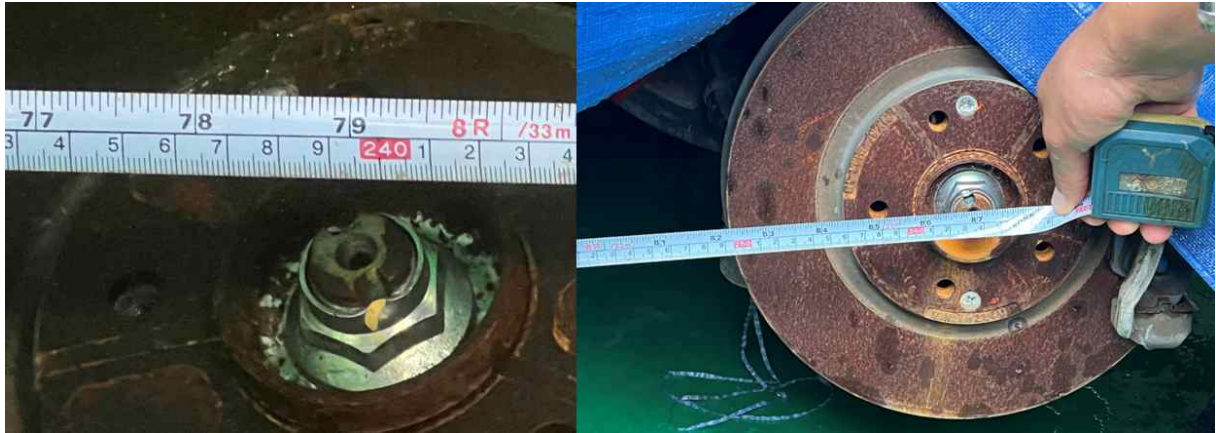
차량 좌우측의 축간 거리는 왼쪽이 약 240cm로 20cm 정도 줄어든 것으로 확인됩니다. 이것은 차량 전면부 충격이 좌측으로 강하게 작용했다는 의미입니다. 오른쪽은 원상태보다 약 4cm 정도 늘어난 264cm 정도인데, 측면 전신주 충돌과정에서 틀어진 영향이 있었던 것으로 추정됩니다.

<축간 거리 측정 모습 사진의 (좌) 차량 좌측과 (우) 차량 우측면>

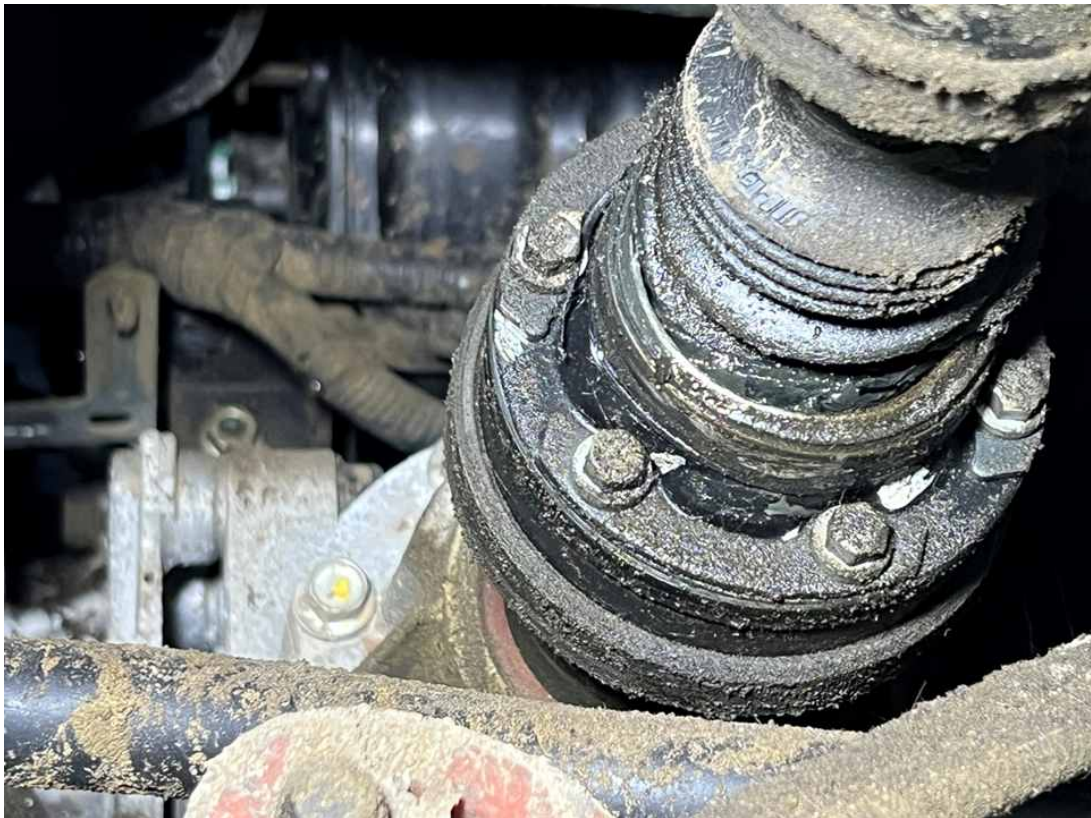
동력을 전달하는 프로펠라 샤프트가 다소 변형 발생
