# 鑑定 回報書

| 의뢰 관서 | 춘천지방법원 강릉지원 제2민사부 |
| 사건 번호 | 2023가합 30051 |
| 감정 사항 | 특정 음향정보 분석 및 대조 |

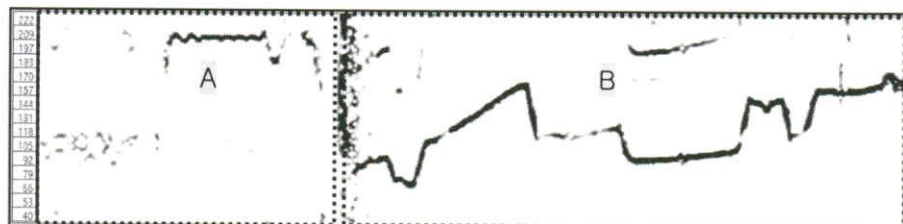
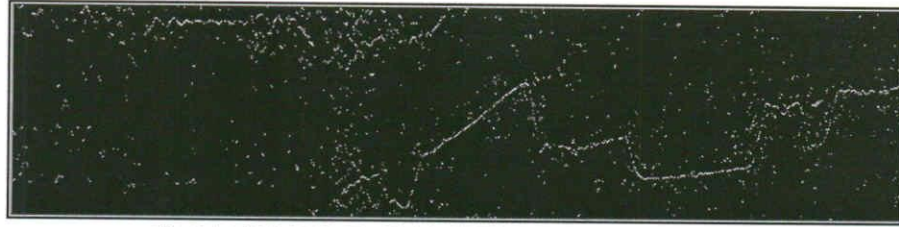
<fig21.감정목적물-기본 엔진구동음\_spectrogram>

감정목적물 결합본의 복합음향 중, 기본 엔진구동음의 주파수 발현 정보와 이에 따른 분당 회전수(RPM)는 다음과 같음.<참조.fig21>

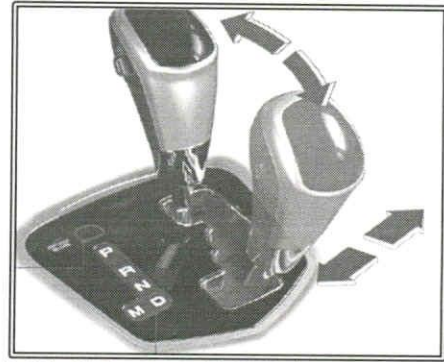
해당 차량의 기어레버 판넬부 구조상 운동방향에 따라 발생음의 특성 변화가 일부 관찰되는 바, D->N 조작 시에는 운동구조가 단순하여 발생음이 1회 확인되나, N->D 조작 시(6시 방향)에는 이동경로에 돌출부가 존재하여 무의식적으로 우측으로 힘이 가해지면 ㄱ형 돌출부에 부딪혀 충격음이 우선 발생한 후, 'D' 로 체결되는 현상이 간헐적으로 확인됨 .<참조.fig41~43>
