## 감정연구 보고서(추가 감정3)

- 사건 번호 : 2023 가합 30051 손해배상(자)
- 원 고 : 최애숙 외 2명
- 피 고 : KG모빌리티 주식회사
- 감정 목적 : 이 사건 자동차와 동일한 모델 차량으로 실차 실험 자료 확인

이 사건 급발진사고에서 전개된 주행 상황과 유사한 주행 조건에서 이 사건 자동차와 동일한 모델인 티볼리 에어 차량으로 실시하는 실차 실험을 통해 아래와 같은 (i) 티볼리 에어의 변속 패턴 설계자료와 (ii) 엔진 회전수 변화와 변속단수 변화를 분석한 국립과학수사연구원의 감정서의 타당성을 검증하기 위하여

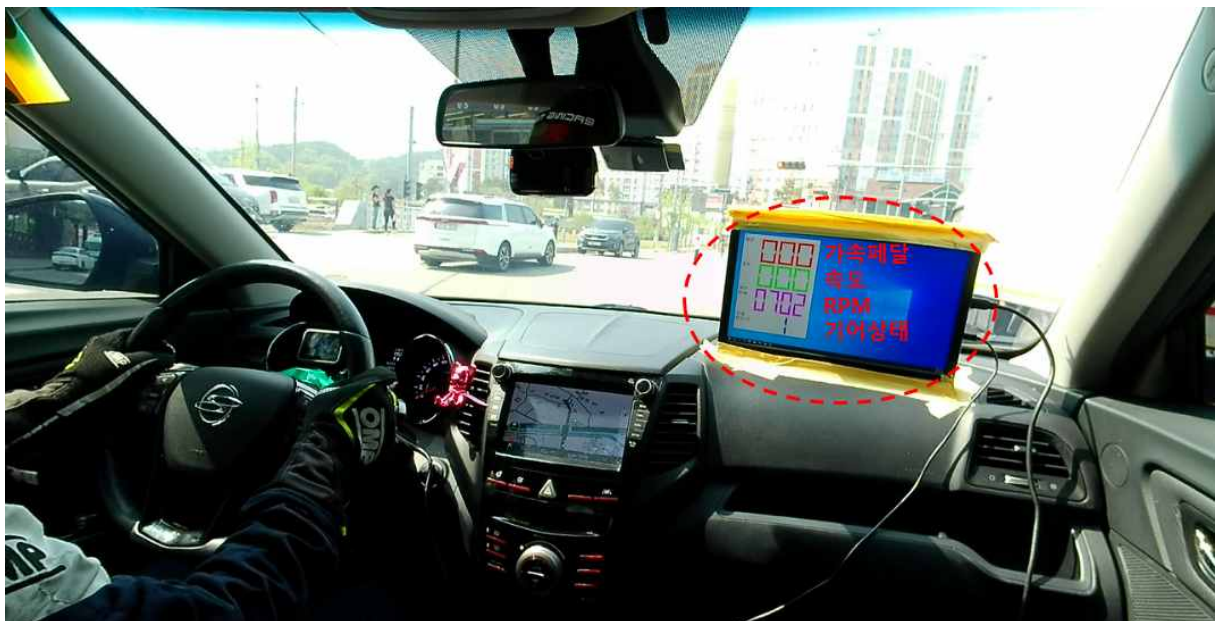
- 결과분석을 위한 실험 데이터는 실험직후 차량으로부터 추출한 기록 데이터를 피고 회사로부터 제공받아 이를 분석함.
- 제공받은 기록 데이터는 기록상 오류(가능 범위를 벗어난 값)는 없는 것으로 판단되고, 티볼리 에어의 차량동력학적 범위내의 값들로 분석됨.
- 제공받은 자료의 주행기록 항목은 RPM(분당 엔진회전수), 변속 단수, 속도, 가속페달 작동 %값임
- 주행기록 항목에 따라 신호발생 주기와 아주 미세한 시간적 의미로는 신호발생 시기가 각기 다르므로 항목 별로 실제 기록되는 초당 시간 간격(샘플링 Hz)은 차이가 있음.
- 즉, RPM, 변속 단수, 가속페달은 1/000초(1ms) 단위에서 기록되고, 속도는 1/00초(10ms) 단위에서 기록된 것임. (원고가 제시한 감정보완 실험 절차상의 차량기록 진단장비는 충족함 : 피고가 제공하는 주행 중인 차량의 주행속도, RPM, 변속단수 등 주행데이터가 0.1초(100ms) 단위로 저장되고 스크린상으로 표출되어 실시간 촬영이 가능한 진단 장비를 장착)

<그림 1. TCU, ECU 실시간 주행 정보 → 컴퓨터 → 모니터 표출 모습>

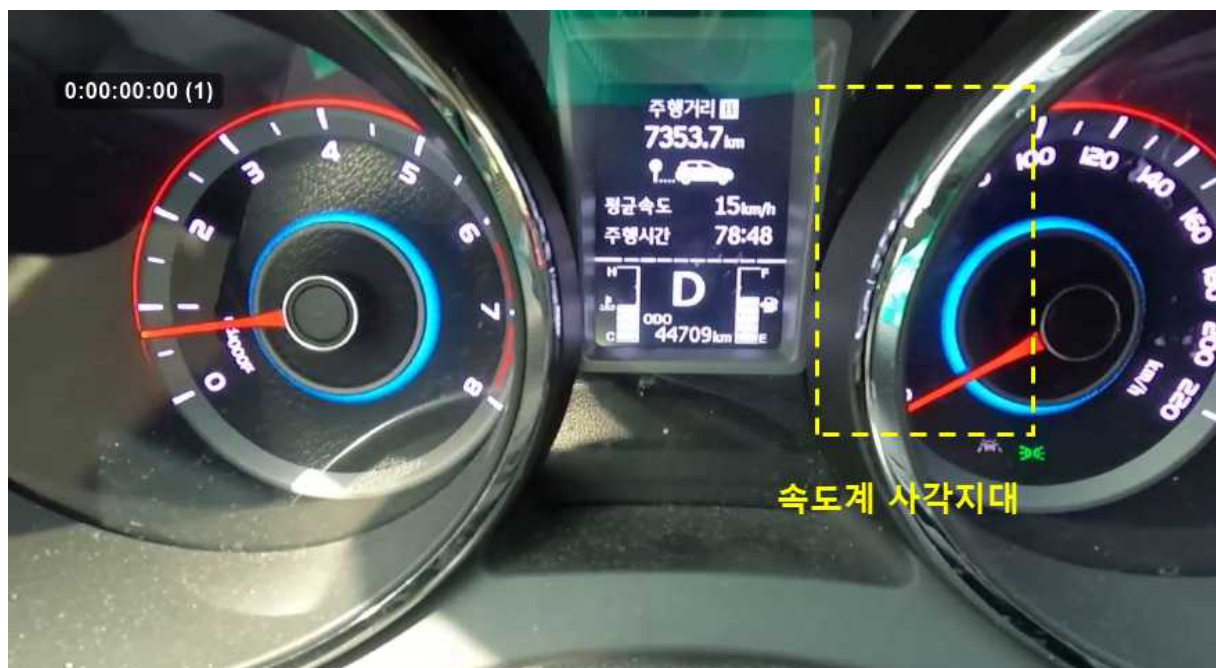
<그림 2. 디지털 데이터 확보에 실패한 실험 영상 화면 : 출발 시점>

- 실험 계획상으로는 주행조건을 구분해서 주행기록을 확보하고 국립과학수사연구소의 감정서 내용과 비교하고자 하였으나, 실제 주행실험에서는 정밀하게 차량 주행을 제어하는 것에 한계가 있었음.
- 주행 안전성이 최대한 확보된 전문 주행시설이 있는 곳과 달리 교통통제는 이뤄지고 있으나 도로환경이 고속주행에서 안전성을 확보하기가 충분하지 않아 실험에 한계가 있었던 것으로 판단됨.
- 총 4회의 주행 실험을 했으나, 전 구간 최대가속 상태를 유지하며 주행한 실험의 경우 주행기록 데이터를 차량으로부터 전송받는 케이블 상에 문제가 발생하여 기록되지 않았고, 이로 인해 총 실험 3회의 자료를 확보할 수 있었음.
- 실험 시에 계기판의 RPM과 속도계를 촬영한 영상을 참고해보면 계기판 최대 속도 약 138km/h, RPM 5900 정도까지 도달했던 것으로 추정되나, 계기판 아날로그 지시눈금의 오차와 속도계 눈금의 촬영사각지대, 가속페달 작동과 변속기어 상태 등을 알 수 없다는 점에서 영상만으로는 분석이 불가능한 상태임.

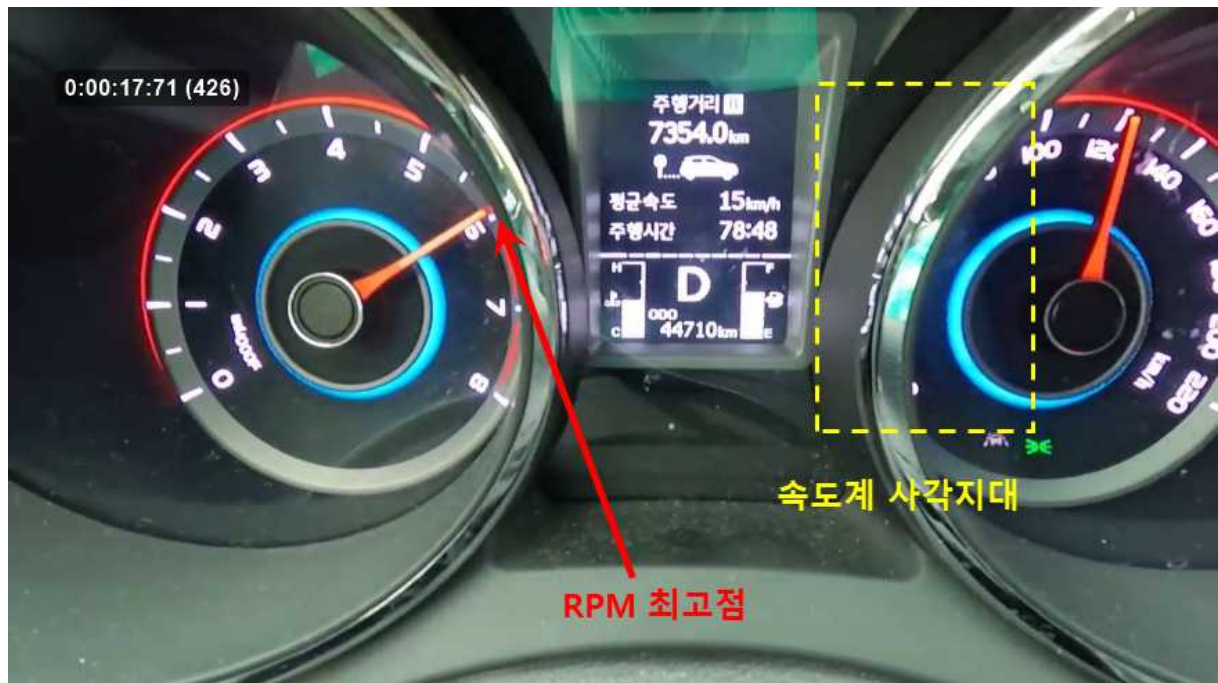
<그림 3. 출발시점에서 약 17.7초 후에  
계기판의 RPM이 약 5900, 속도는 120km/h 정도로 추정됨>

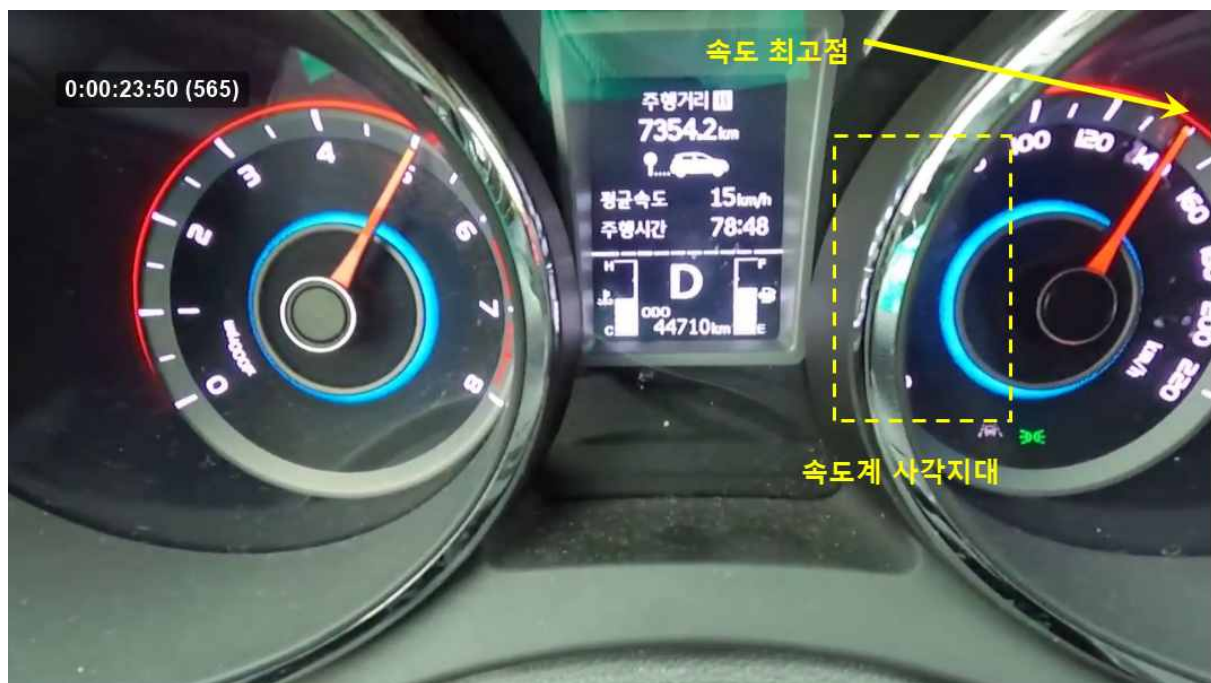
그림 4. 출발시점에서 약 23.5초 후에  
계기판의 RPM이 약 5000, 속도는 140km/h 정도로 추정됨>

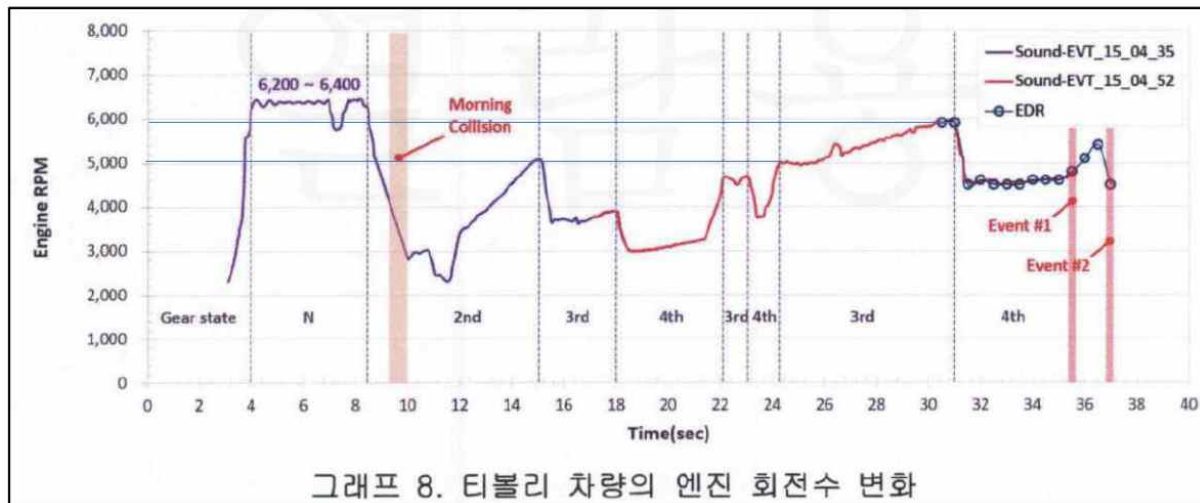
그래프 8. 티볼리 차량의 엔진 회전수 변화

- 확보된 주행기록 데이터는 (1) 모닝과의 충돌직전 상황을 고려한 약 40km/h 주행상황에서 가속페달을 100% 작동시켜 주행한 것과 (2) 모닝과의 충돌 이후 약 40km/h 내외에서 가속페달을 100% 작동시켜 약 100km/h 이상의 속도로 주행한 것, (3) 정지 상태에서 최대로 가속하여 최종위치에서의 충돌직전 상황을 고려한 가속페달 100% 작동으로 125km/h 주행한 세 개임.
- 주행실험 기록과의 비교대상 자료는 국립과학수사연구원의 감정서상 <그래프 8>과 <그래프 9>로 제시한 것임.

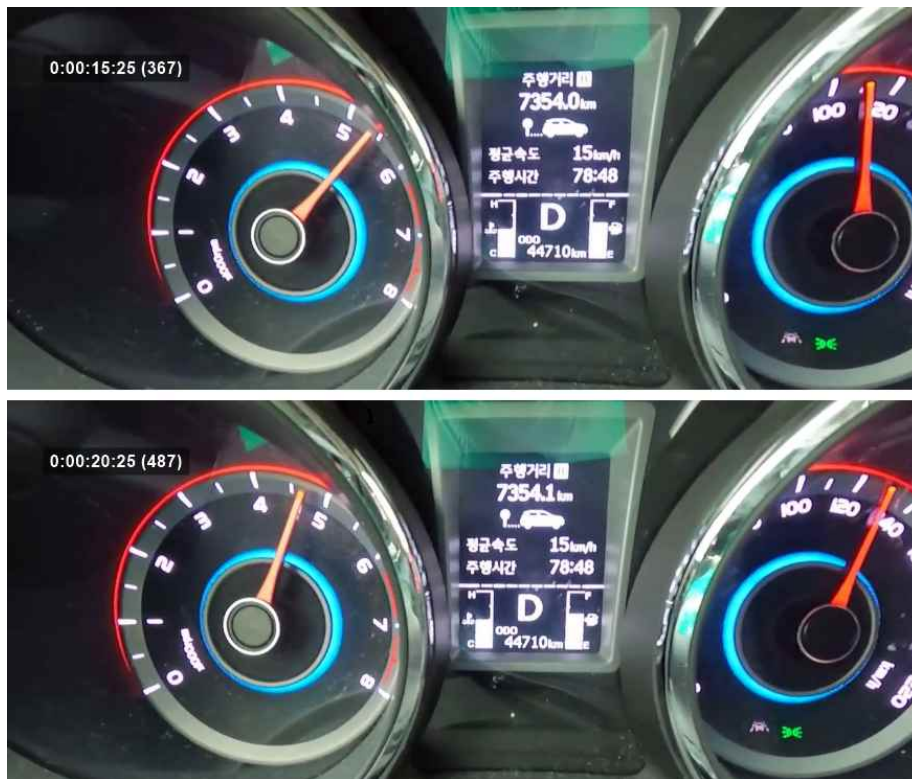
<그림 15. 110km/h 상태에서 5초 뒤 영상 130km/h 정도임>

- 이건 사고차량이 가속페달 100% 상태의 110km/h에서 계속 주행하였을 경우 5초 후 도달 가능 속도에 대해 실험으로 확인했을 때 124km/h(14km/h 속도변화)에 이르는 것으로 분석됨.
- 130km/h 이상 실험의 주요 실험이었던 디지털 자료가 케이블 이상으로 저장되지 않은 또 다른 가속 실험에서는 계기판의 속도계로 속도변화를 확인해보면 5초 간 주행은 110km/h에서 130km/h 내외(20km/h 정도 속도변화), 120km/h에서는 138km/h(18km/h 정도 속도변화)로의 속도 변화가 있는 것으로 추정됨.
- 한편, 100km/h 내외에서 실험 운전자가 가속페달을 조작해 100% 보다 낮춰 작동시켰을 때 변속 기어상태의 변화와 변속 패턴 설계 자료를 비교 분석해보면 실험결과와 차이가 많은 것으로 확인됨. 즉, 기어상태 변화가 발생된 시점에서의 설계 속도는 101km/h(가속페달 28%)에서 3→4일 때 47km/h 등에서 다음의 표 자료에서 볼 수 있듯 고속 주행에서는 많은 차이가 있는 것으로 확인됨.

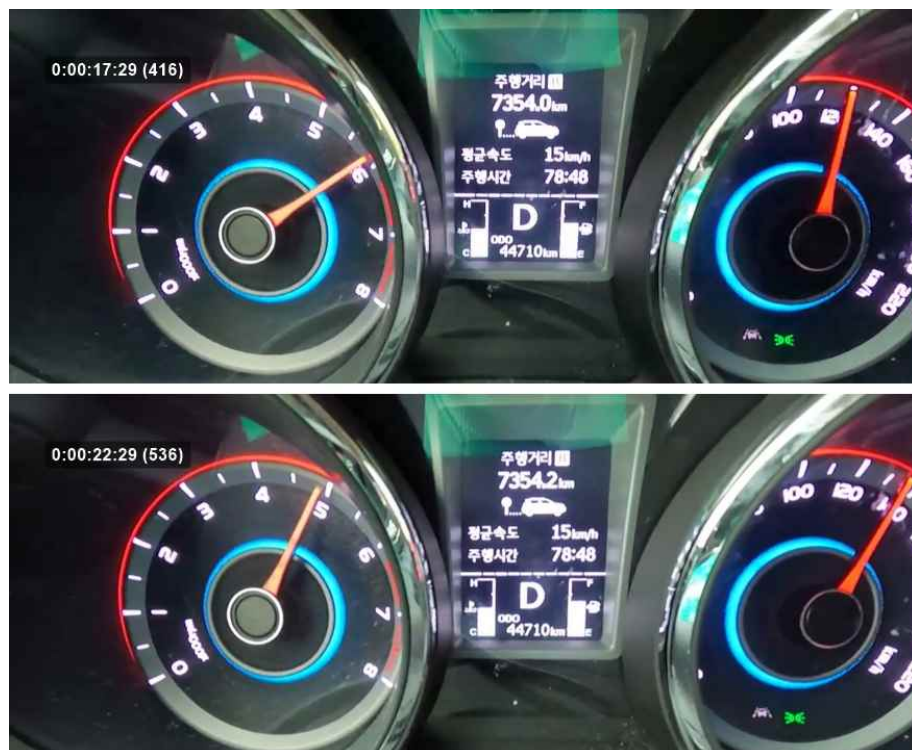
<그림 16. 120km/h 상태에서 5초 뒤 영상 138km/h 정도임>
