# 준 비 서 면

사 건 2025나386 손해배상(자)  
원 고 최 애 숙 외 2  
피 고 케이지모빌리티 주식회사(변경 전: 쌍용자동차 주식회사)

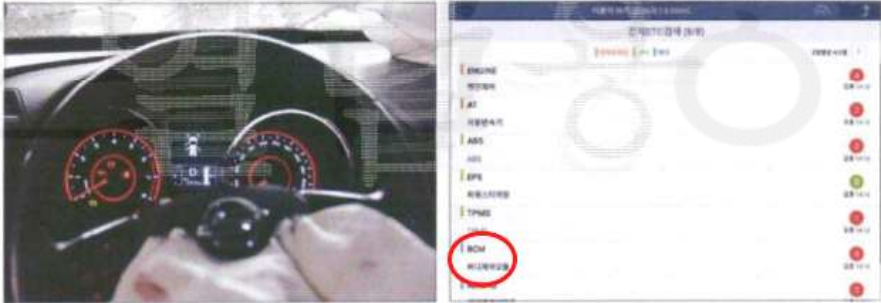
사진 14. 차량 진단 스캐너를 활용한 DTC 검색

1) 티볼리 차량은 외부 전원 인가 후 진단 스캐너를 이용하여 티볼리 차량의 DTC(Diagnostic Trouble Code)를 확인한 결과, ECU(Engine Control Unit)의 DTC 4개와 TCU(Transmission Control Unit)의 DTC 2개가 확인됨(사진 14 참조).

국과수의 2023. 8. 24.자 감정서 21쪽은 아래와 같이 (i) N단 중립 위치 학습 안됨이라는 U0415 DTC가 추출되었다고 기재되어 있는바, 이 DTC가 국과수가 변속레버 위치가 D에서 N으로, 다시 N에서 D로 변경되었다고 이 사건 자동차의 센서가 잘못 인식했을 가능성과의 관련이 있는지를 분석했는지, (ii) CAN통신 악셀 페달 포지션 신호 수신 불량이라는 P0220 DTC가 추출되었다고 기재되어 있는바, 이 DTC가 차량이 가속페

달 움직임을 오인한 급가속의 발생과 관련이 있는지를 분석했는지, (iii) 배터리 전압 낮음 P0562 DTC가 추출되었다고 기재되어 있는바, 이 DTC가 전압이 떨어지면서 급발진이 발생할 가능성과 관련이 있는지를 분석했는지, (iv) 감정서 21쪽 오른쪽 상단 박스 안에 브레이크등 제어를 하는 BCM에 고장코드가 발생했던 것으로 보이는 기재가 있는바 그 내용을 확인하고 분석했는지를 확인하기 위하여 문서송부촉탁신청이 필요합니다.
