# 감정연구 보고서(추가 감정)

| LOT. | 2401-LCO강릉-033강릉-005-PBS005R2 |

## 분석 자료의 정합성과 타당성 검토

- 사건 번호 : 2023 가합 30051 손해배상(자)
- 원 고 : 최애숙 외 2명
- 피 고 : KG모빌리티 주식회사

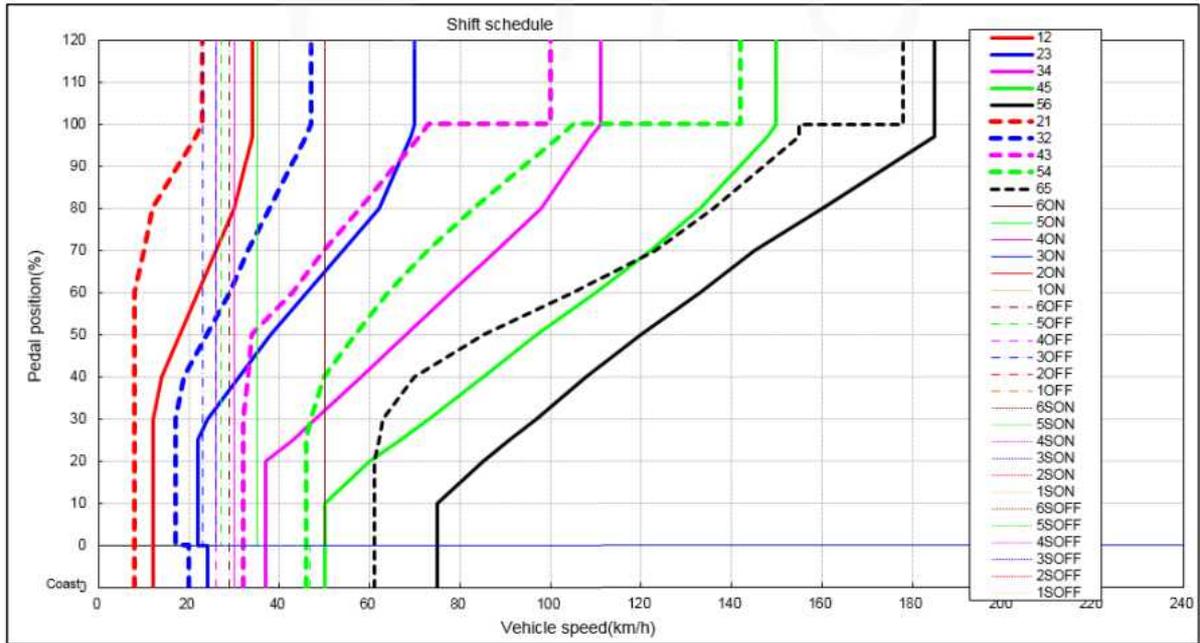
[첨부자료 2. 티볼리 에어 변속 패턴]

첨부 티볼리 에어 변속 자료에 의하면 가속페달 100%로 밟은 상태에서 자동차 속도가 110km/h인 경우 3단에서 4단으로 변속되도록 설계되어 있고, 국립과학수사연구원의 감정서에 따르면 Event 1 EDR 데이터상 엔진회전수가 5900 rpm에서 4500 rpm으로 떨어진 시점에 3단에서 4단으로 변속이 이루어진 것으로 확인되는바(아래 첨부자료 1. 그래프 31초 경 3단에서 4단으로 변속이 이루어진 지점 참고), 이 사건 자동차가 약 110km/h를 달리고 있는 상황에서 엔진회전수가 5900에서 4900으로 떨어진 이유는 3단에서 4단으로 변속되는 ‘변속 지점’이었기 때문으로 볼 수 있는지.

제시된 자료가 이 사건 자동차에 사고에서의 '진실 자료'라는 전제하에서는 이 사건 자동차가 약 110km/h를 달리고 있는 상황에서 3단에서 4단으로 변속되는 '변속 지점'이었기에 엔진회전수가 5900에서 4900으로 떨어졌다고 볼 수도 있습니다. 그러나

제시된 자료의 완전한 정합성에 비추어, 현실세계의 주행상황이 반영된 실차 가속운전 영상자료를 참고해보면 제시된 자료와는 다소 차이가 있는 것으로 추정되고, 따라서 제시된 자료들이 검증된 것이 아니라면, 유사한 주행조건에서 실차실험을 통해 자료의 타당성에 대해 먼저 검증할 필요가 있다고 사료됩니다.

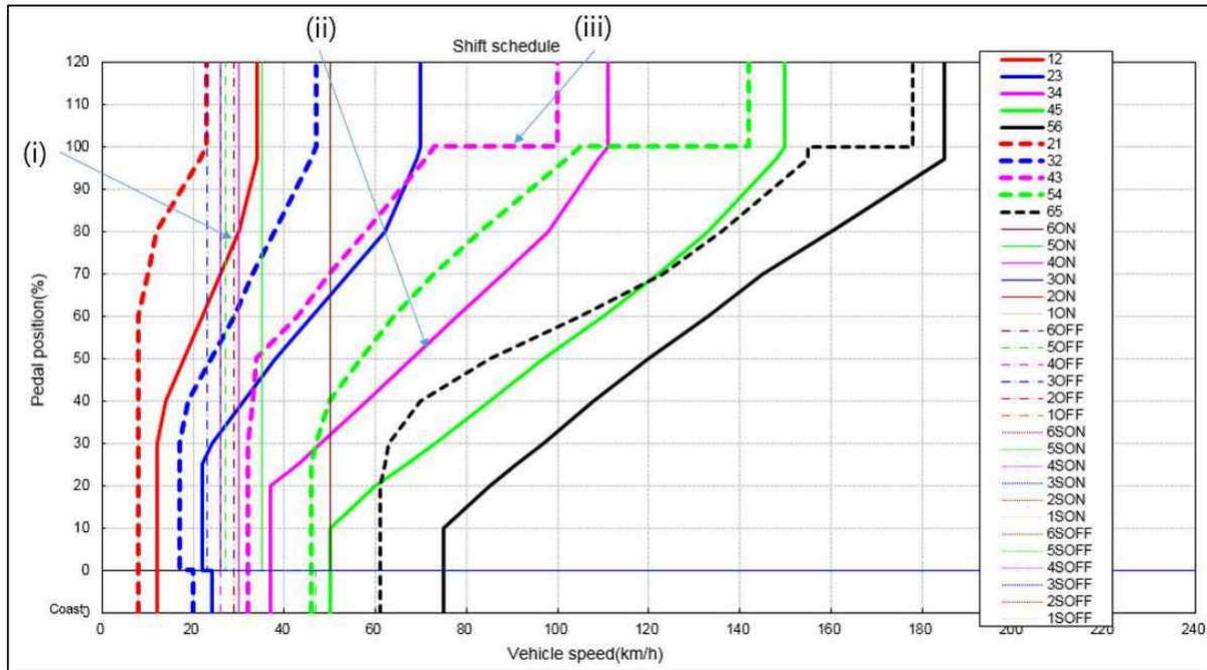
[첨부자료 2. 티볼리 에어 변속 패턴]

국립과학수사연구원의 2023. 2. 9.자 감정서의 그래프 8 및 그래프 9, 첨부자료 2. 변속패턴, 첨부자료 4. BARR Group의 조사보고서 등을 분석해 보면, 이 사건 자동차가 모닝 차량에 충돌 한 이후부터 Event 1이 발생하기 전까지, 운전자의 가속 페달 조작에 의해 정상적으로 자동차의 속도가 변경되고 2~4단 사이에서 자동차가 변속된 것으로 판단할 수 있습니다.
