강릉 티볼리에어 급발진 사고

# - 급발진의 실체적 진실 -

## 항소심 핵심 증거와 입증사실

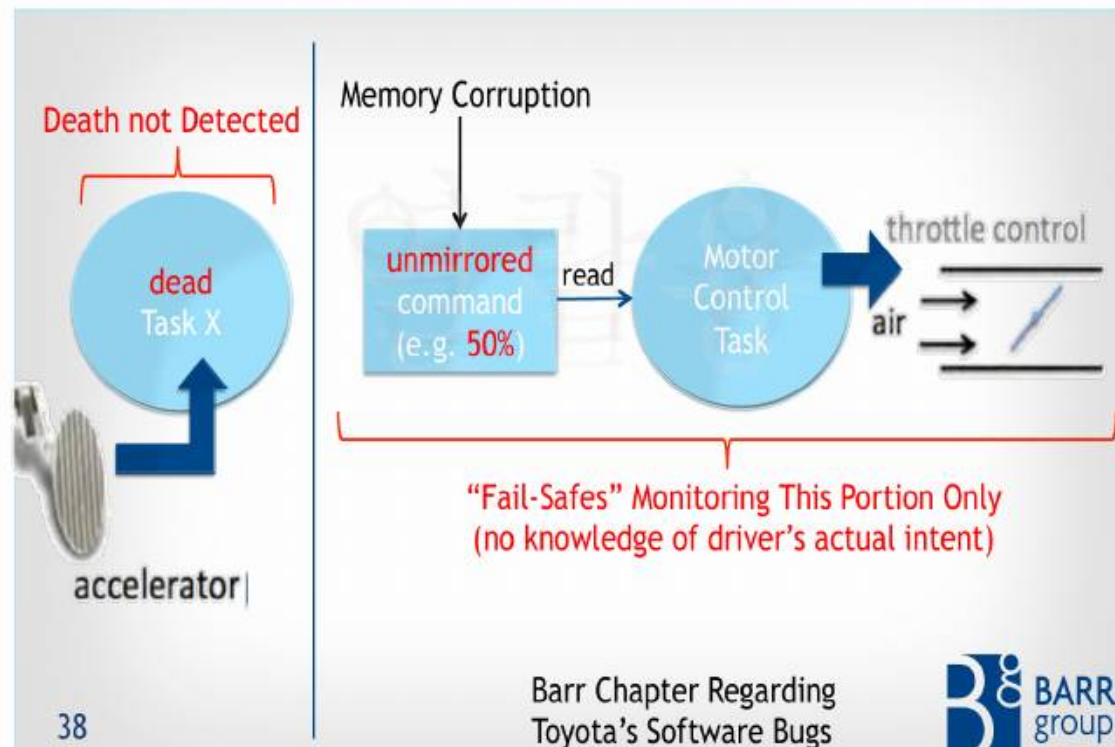
갑 제19-1호증

➤ Task Death는 운전자의 스로틀(Throttle) 제어권 상실을 초래함

- ✓ 스로틀이 마지막으로 계산된 throttle command 값에 고착되거나,
- ✓ throttle command 전역변수(global variable)의 손상으로 인해 스로틀 각도가 임의로 변경됨

➤ 단 한 번의 메모리 손상(corruption) 사건만으로도 "Task 사망"과 "스로틀 열림(Open Throttle)"이 동시에 발생할 수 있음

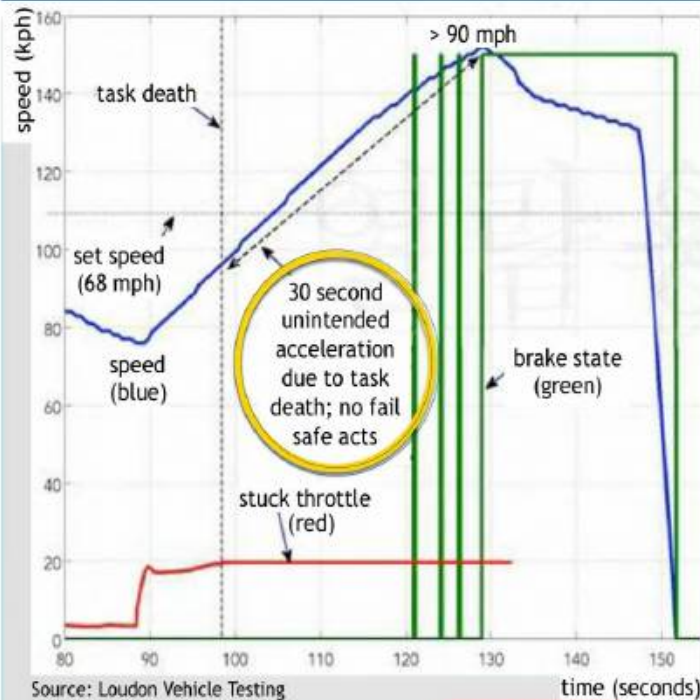
< 갑 제19-1호증 BARR group 슬라이드 p.20 >

- Representative of task death in real-world
- Dead task also monitors accelerator pedal, so **loss of throttle control**
  - ✓ Confirmed in tests
- When this task's death begins with brake press (any amount), **driver must fully remove foot from brake to end UA**
  - ✓ Confirmed in tests

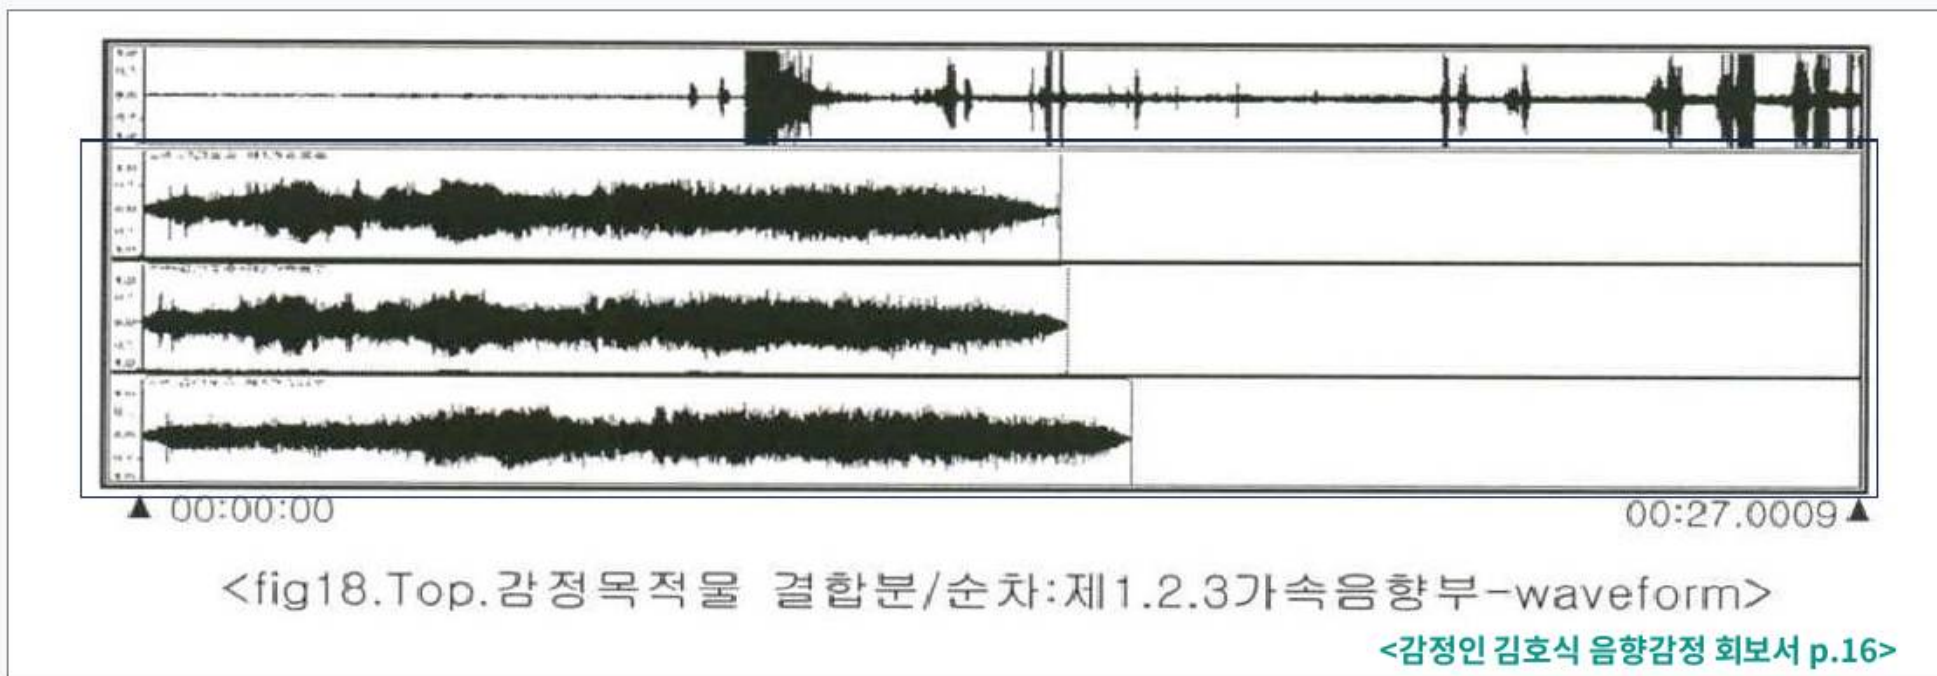
ㄱ 엔진음 음향적 특성 차이는 페달 오조작인지, 결함에 의한 급발진인지 판별할 수 있는 핵심 증거입니다.

✓ 음향 데이터는 차량이 급발진 상태였음을 명확히 증명하며, 피고의 운전자 페달 오조작 주장을 부정합니다.

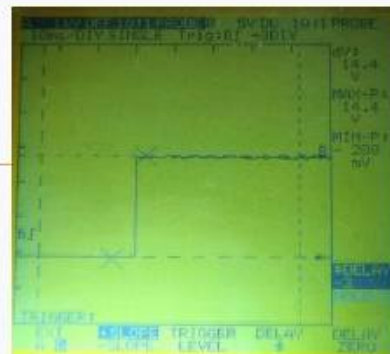
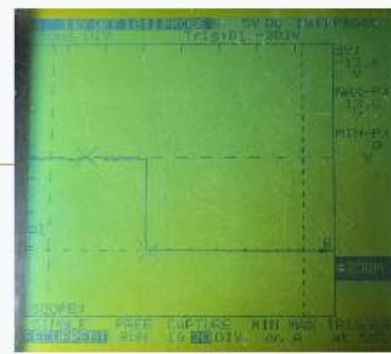
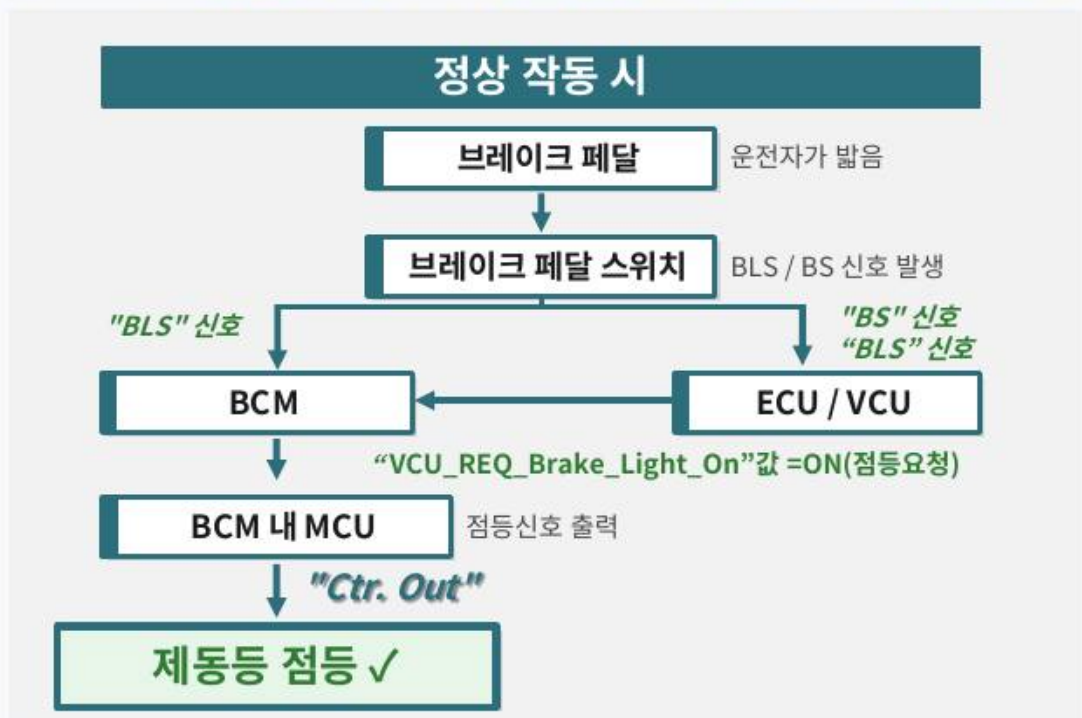
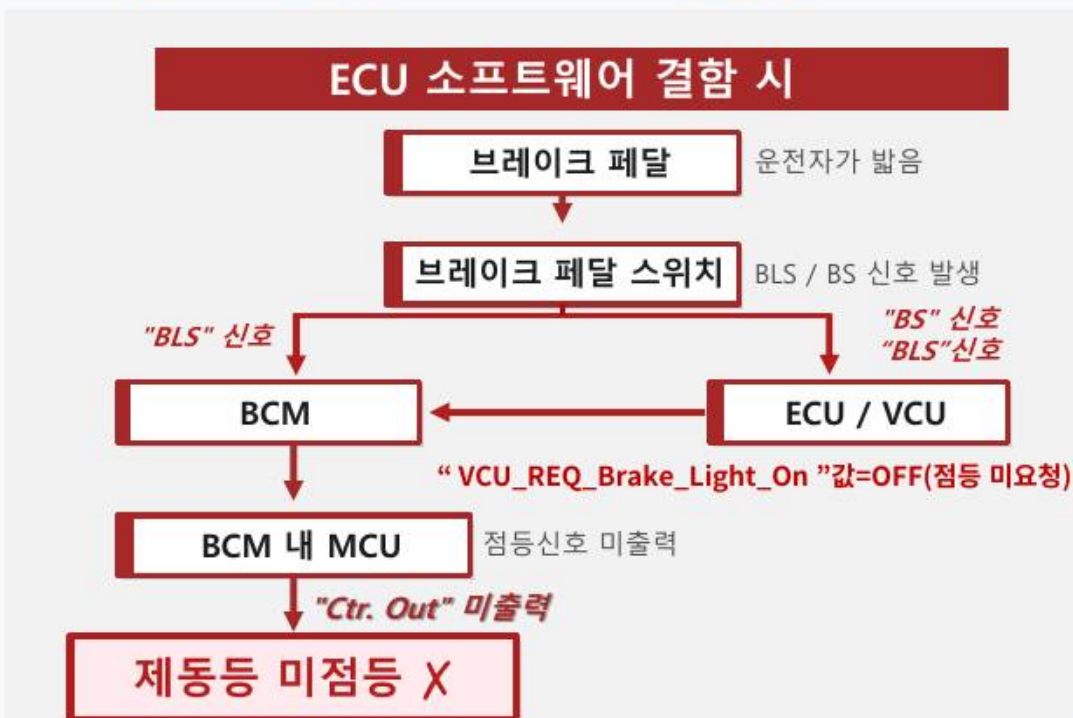
- ▶ 제동등 점등은 단순 기계적 직결 구조가 아닌 BCM 내 MCU의 전자제어 연산 출력(Ctr. Out) 결과
- ▶ BCM은 VCU(ECU)의 명령을 받아 제어를 한다 — 설계 사양서 확인
- ▶ BLS 와 BL는 같은 신호인데 시그널 위상만 반대로 한 것임(“시그널 위상 반대, Redundancy”)

✓ ECU SW 결함 발생시 운전자가 브레이크 페달을 밟아도 제동등이 점등되지 않을 수 있습니다.

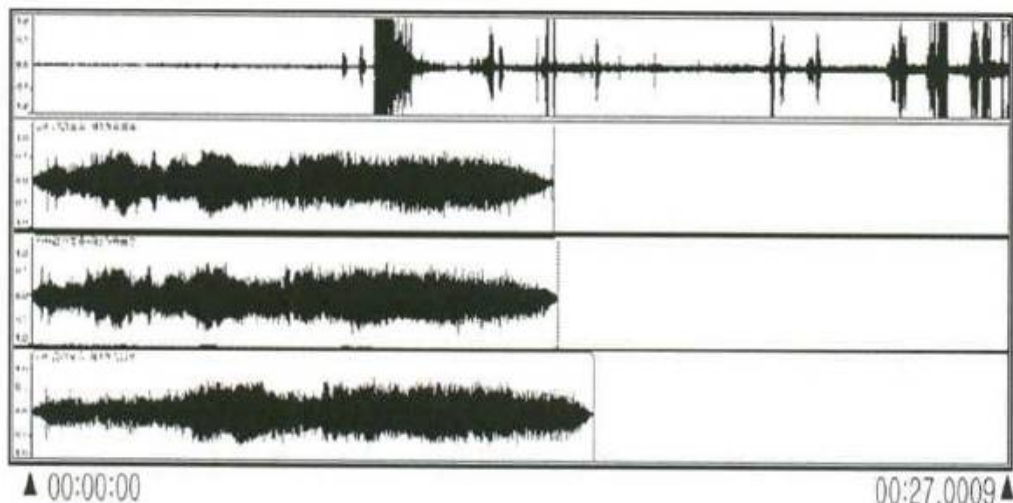
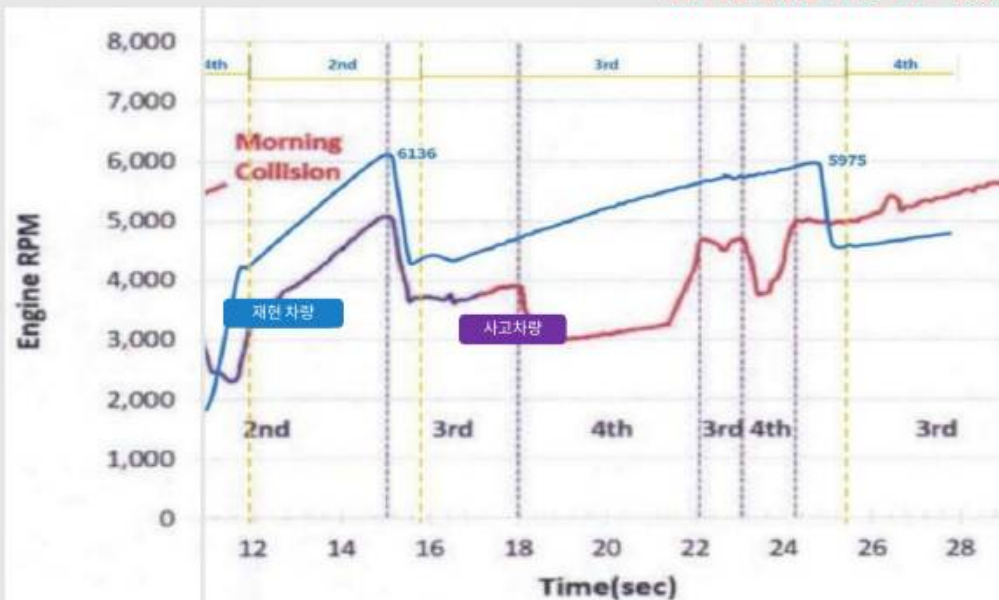
<음향감정 회보서 p. 16>

✓ 본 차량의 엔진구동음 특징, RPM변화, 변속 시퀀스는 **풀악셀 페달 오조작에 의한 가속으로 설명될 수 없습니다.**

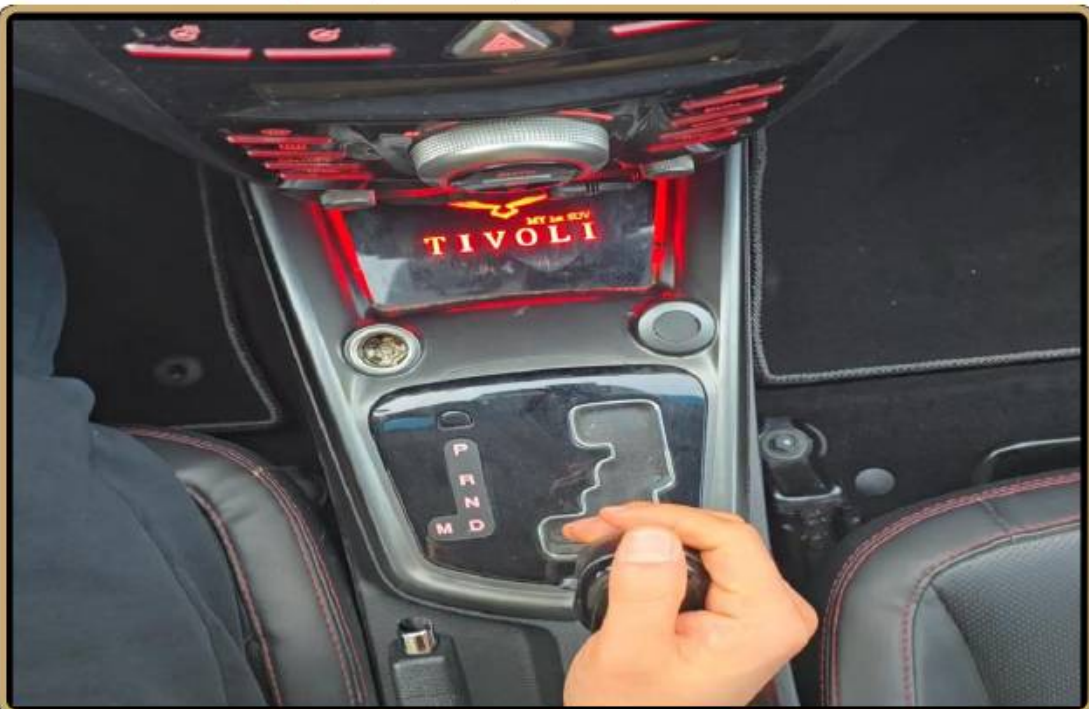
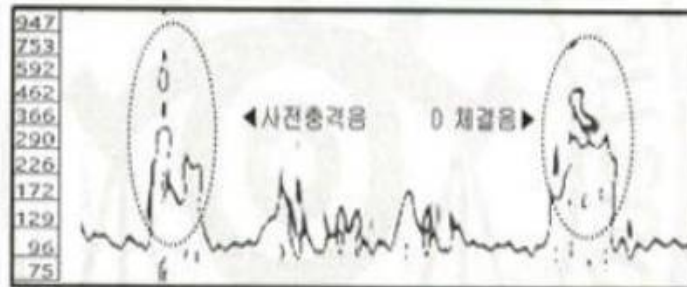
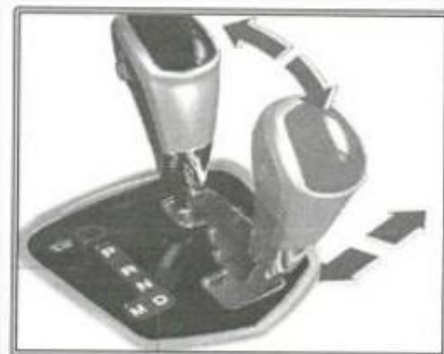
<fig43. 해당 발생부-spectrogram\_log >

음향감정 결과 D-N-D 변속 시 필수적으로 발생하는 충격음이 확인되지 않았습니다.

- 촬영일자 : 2026-04-06(블랙박스 위치에서 촬영)
- 재현실험 ⑪ (갑112) : 40 km/h 주행중 “D-N-D 변속시 충격음”

- 40km/h 주행 중 D-N-D 변속시 변속음은 크게 녹음 되었습니다.  
따라서, 충격음 “미확인”은 변속 레버 조작이 없었음을 물리적으로 입증합니다.

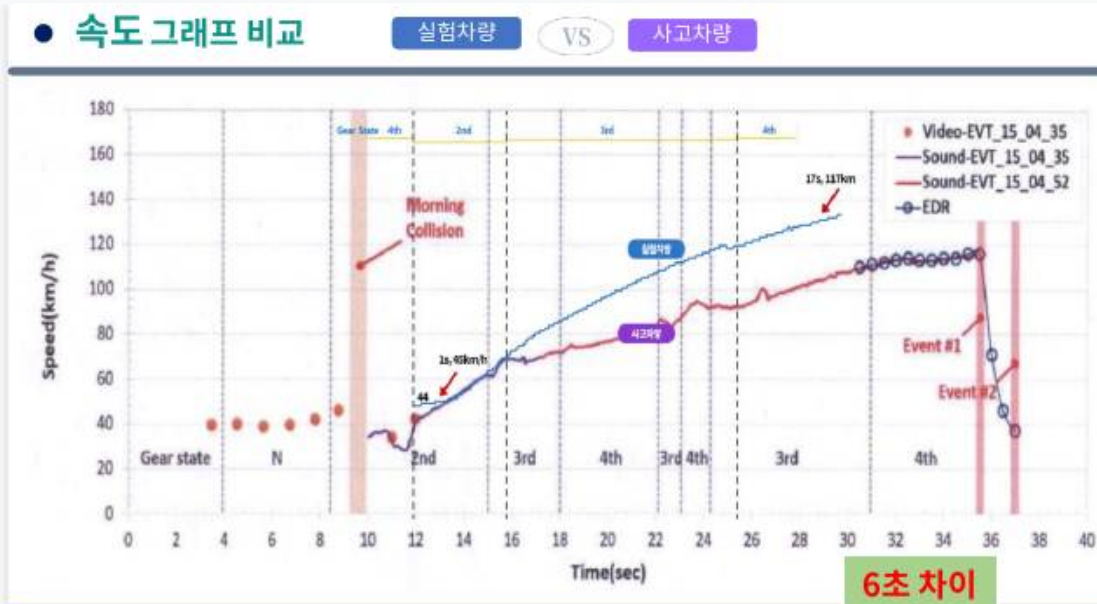
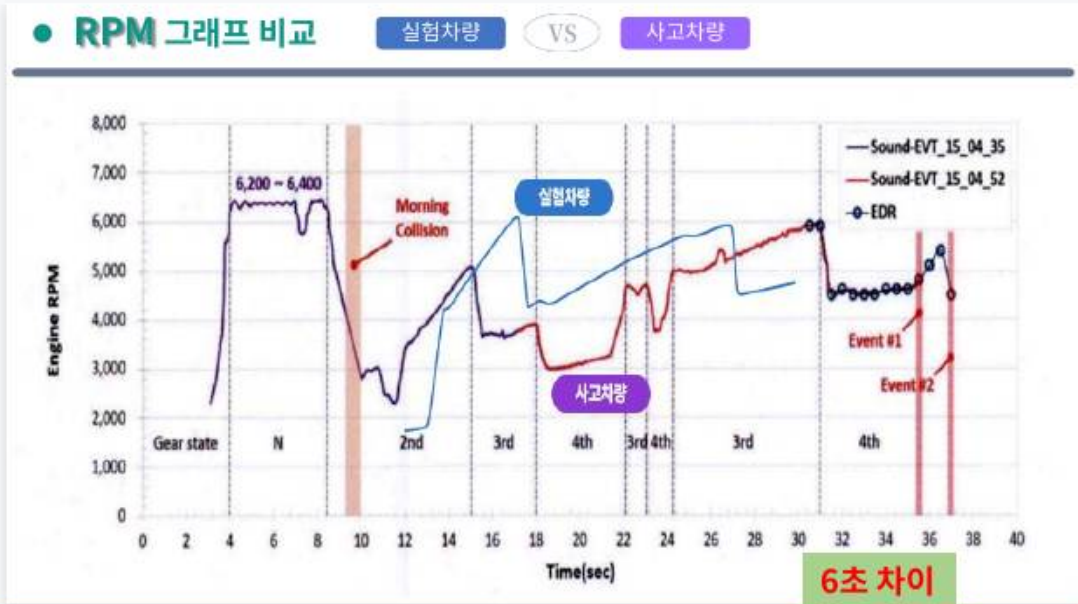
속도그래프  
차이

국과수 그래프의 낮고 완만한 속도 상승, 불규칙 변속, RPM 기록은 실차 100% 풀가속으로도 재현되지 않으며, 이는 ECU 결함으로 발생한 급발진 상태에서 이를 중단시키고자 제동페달 밟은 것을 보여줍니다.

✓ 가속페달 100% 조건에서는 국과수와 같은 변속 및 RPM 패턴은 구현되지 않았습니다. → 운전자 풀악셀 가설 불성립

높고 빠르게 가속  
44→120 (18초)

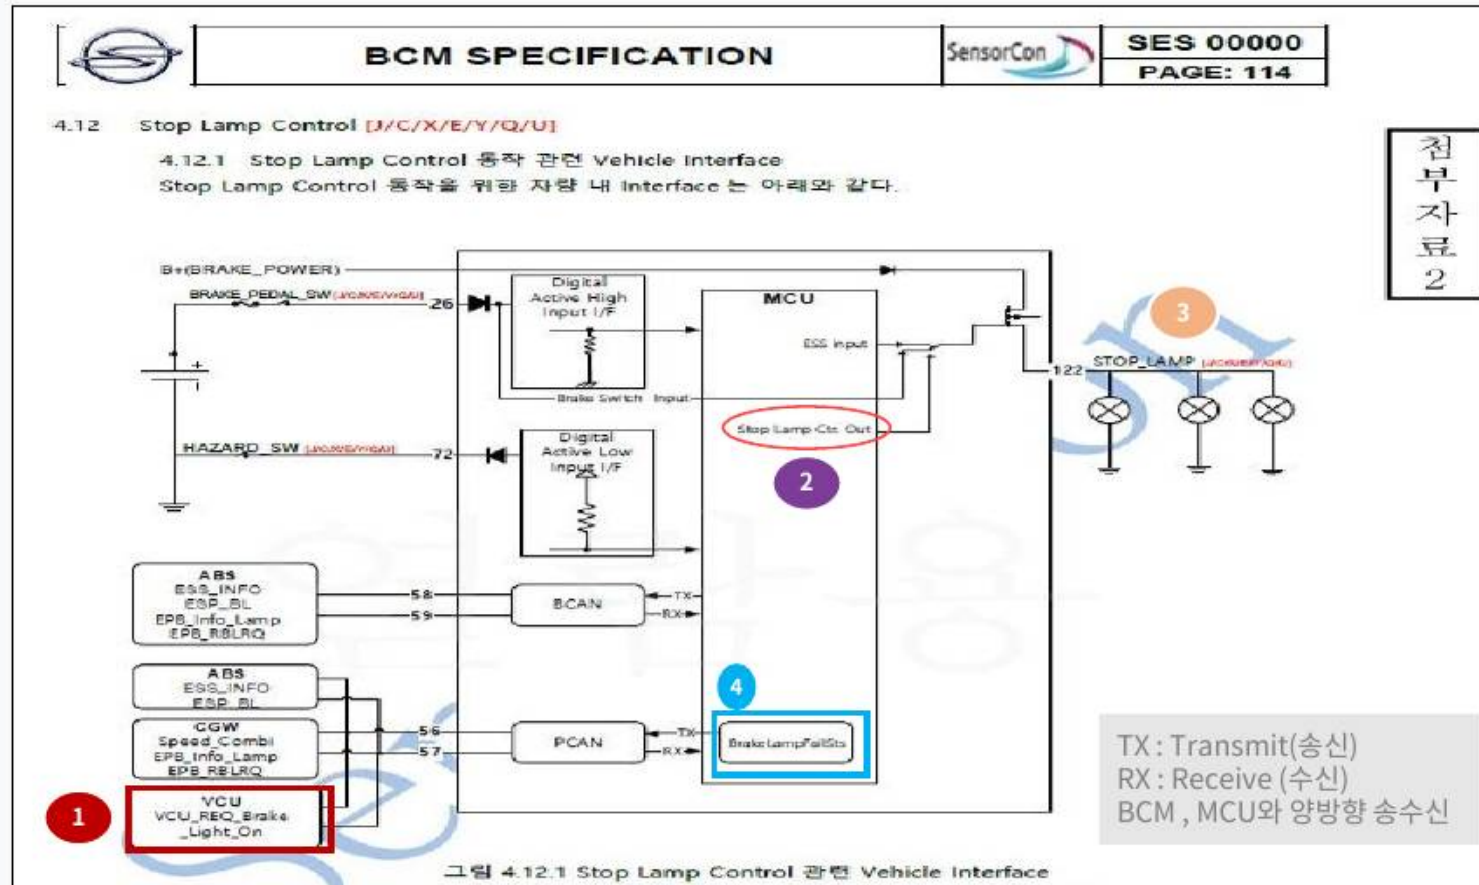
첨부자료 2

제동등은 “VCU의 요청(REQ)과 BCM 내부 MCU의 처리 결과로 출력되며, P-CAN(배선연결)을 통해 그 결과가 통신됩니다.

✓ 제동등은 점등은 브레이크 페달 입력이 아니라, VCU 요청과 BCM, MCU의 판단을 거친 전자제어 결과입니다.

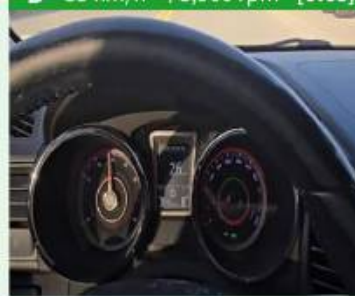
D 35 km/h 약 3,900 rpm [0.0s]

- RPM하락량
  - 약 6,200→3,900 RPM
  - 약 2,300 RPM ↓ (1.0초)
- 속도 변화량
  - 35→26km/h (9km/h)

재현 실험 결과 확인된 2,200~2,300 RPM 급락은 국과수 그래프상 2,400RPM과 거의 동일하므로 운전자가 악셀을 떼었거나 브레이크를 밟았다고 보아야 합니다. 이는, 국과수 및 피고가 주장하는 충돌시점 RPM의 급락이 운전자가 가속페달을 깊게 밟지 않은 것을 입증합니다.
